FICHA DE INVENTARIO Y VALORACIÓN DE BIENES CULTURALES INMUEBLES
USO EXCLUSIVO DEL MINISTERIO DE CULTURA

INMUEBLE No MZ 031

1.1. Nombre del Bien	KR 3 12 27	1.2. Otros nombres	N.A.
1.3. Pertenece a valoración colectiva	No	1.4. Nombre	N.A.

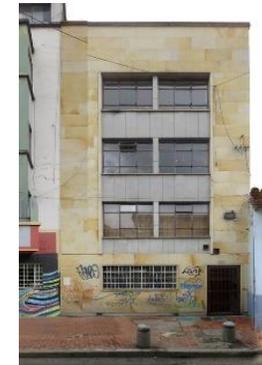
9. FOTOGRAFÍA DEL INMUEBLE

Inmueble de 4 pisos, paramentado en un predio medianero con forma irregular, cuyas dimensiones son: frente de 6.30 m y fondo de 16.20 m, logrando una proporción de 1 a 2.6 veces aproximadamente, con frente sobre la Carrera 3. La ocupación del predio se realiza a partir de un volumen con un patio lateral y uno posterior esquinero. Su uso actual es de oficinas. Desde la Carrera 3, se accede a la edificación a través de vano lateral de acceso con corredor que conduce a hall con escalera en espiral, en el primer hay una unidad habitacional que cuenta con una sala comedor, una cocina, 2 baños, 3 habitaciones y un patio posterior. La fachada está resuelta en un cuerpo con enchape de piedra arenisca bogotana, 8 vanos (1 de acceso y 7 de ventana horizontal) y remata con una cornisa de tipo listel. El sistema estructural es en muros de carga en ladrillo, pañetados y pintados, entresijos en concreto y cubierta a dos aguas en teja de asbesto cemento. La carpintería es metálica.

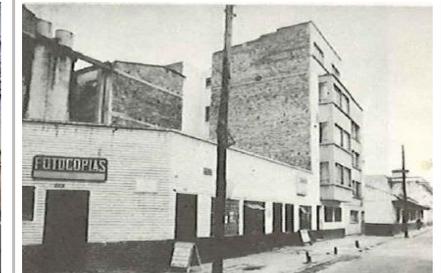
10. FOTOGRAFÍA DEL CONTEXTO
11. FOTOGRAFÍA ANTIGUA

Fuente: Recorridos fotográficos por el centro de Bogotá, Noviembre 1981 - Febrero 1982, Colcultura

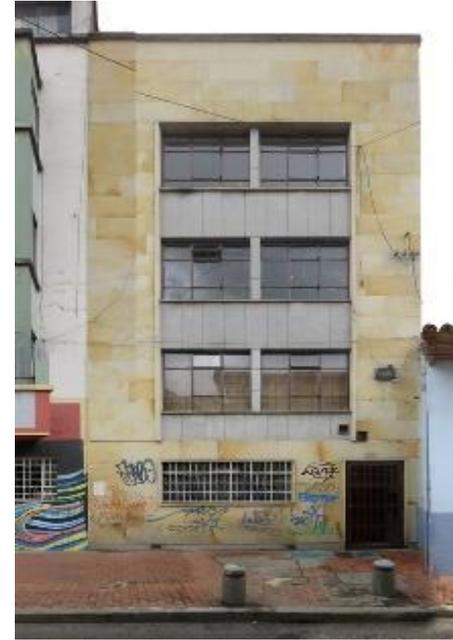
Fachada Oriente

Valor estético: De acuerdo con lo descrito y su valoración histórica, el inmueble puede leerse de forma integral. Es representativo del periodo de la transición de la década de los 40 y de la consolidación urbana de la época con remanentes del trazado tradicional. Denota los principios del diseño moderno tales como su tratamiento volumétrico mediante formas simples, fachada sobria y líneas de remate que enfatizan la horizontalidad.
