FICHA DE INVENTARIO Y VALORACIÓN DE BIENES CULTURALES INMUEBLES

1. DENOMINACIÓN			
1.1. Nombre del Bien	KR 4 11 88	1.2. Otros nombres	N.A.
1.3. Pertenece a valoración colectiva	No	1.4. Nombre	N.A.
2. CLASIFICACIÓN TIPOLOGICA

3. LOCALIZACIÓN			
3.1. Departamento	Bogotá	3.2. Municipio	Bogotá D.C.
3.3. Nomenclatura	KR 4 11 88	3.4. Nomenclatura antigua	N.A.
3.5. Barrio	La Catedral	3.6. Código Barrio	003110

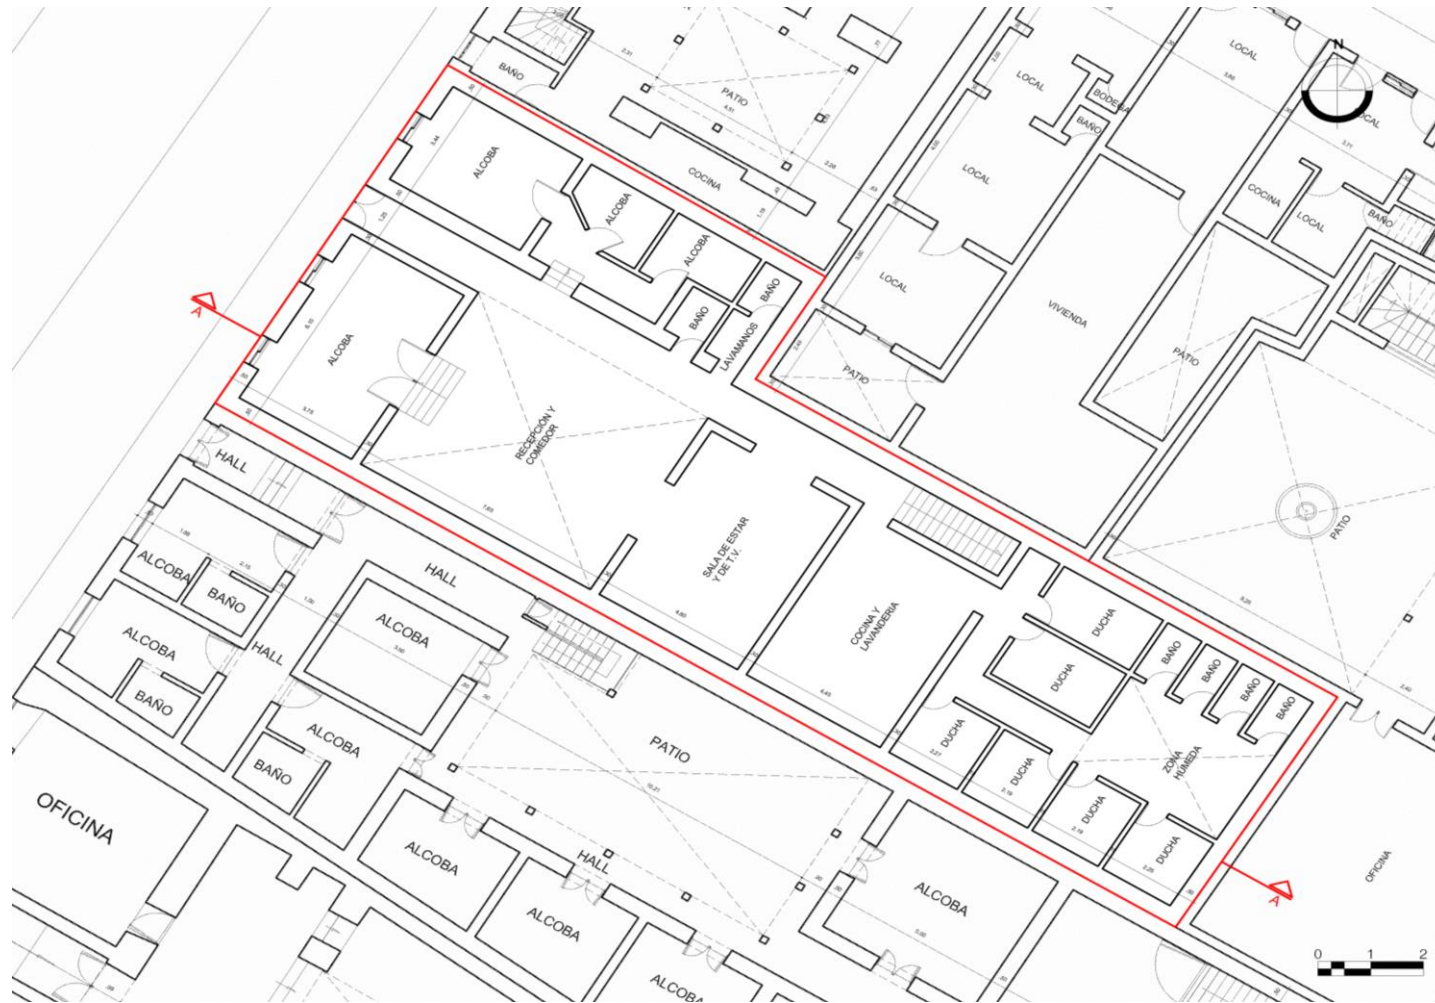
Planta primer piso

Inmueble de 2 pisos paramentado en un predio medianero con forma irregular, cuyas dimensiones son: frente de 12.60 m y fondo de 32.00 m, logrando una proporción de 1 a 2.5 veces aproximadamente, con frentes sobre la Carrera 4. La ocupación del predio se realiza a través de un volumen frontal de un piso, con patio lateral y un volumen compacto de 2 pisos, con un pequeño patio lateral cubierto. Se ingresa a través de un acceso central a un pasillo que lleva al patio lateral, que ahora funciona como recepción y comedor; alrededor de este se disponen 5 alcobas, 2 baños y una sala de televisión. El pasillo se vuelve lateral y sobre su costado sur, se dispone una cocina, unas escaleras y una zona de 6 duchas y 4 baños, alrededor de un pequeño patio lateral posterior. El segundo piso alberga más alcobas y servicios. La fachada está resuelta en un cuerpo con zócalo de revoque, vanos verticales, y alero. Está compuesta de un vano de acceso y 2 vanos de ventana. El sistema estructural es de muros de carga en ladrillo, pañetados y pintados, un entripiso de mezzanine en madera y la cubierta es a dos aguas estructura en madera y teja de barro. La carpintería interior es de madera en ventanas y puertas, carpintería metálica en puertas de acceso al garaje y los pisos son de baldosa de cemento.

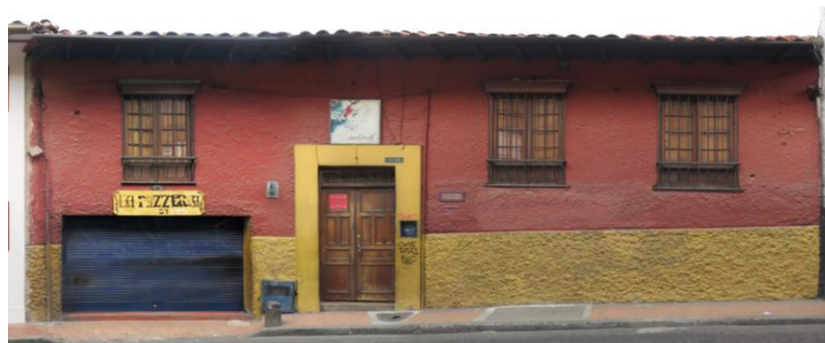
Fachada Occidente

Valor estético: El inmueble puede leerse de forma integral a pesar de sus modificaciones. Hace parte de un conjunto de edificaciones con características del periodo Republicano y de la consolidación urbana de la época. Conserva las características ornamentales de fachada como los marcos, el zócalo de revoque rústico y pintura, la carpintería de madera, el uso de forjado de hierro en las ventanas superiores, el remate de alero de caja sobre canes de madera. El interior mantiene gran parte de la carpintería de madera, de la que se destacan los tallados con formas geométricas y los calados con motivos vegetales. Sin embargo, por las adecuaciones y el mantenimiento, ha sufrido cambios en los materiales de acabado, así como la apertura del vano de acceso en el primer piso, que alteró de manera significativa la estética original.
