FICHA DE INVENTARIO Y VALORACIÓN DE BIENES CULTURALES INMUEBLES

1. DENOMINACIÓN			
1.1. Nombre del Bien	CL 12 3 83	1.2. Otros nombres	N.A.
1.3. Pertenece a valoración colectiva	No	1.4. Nombre	N.A.
2. CLASIFICACIÓN TIPOLOGICA

Diligenció:	PEMP Patrimonio Inmueble	Código de identificación	Hoja 1
	Fecha:	2016-2017		
	Revisó:	PEMP Patrimonio Inmueble	003110032007	de 5
	Fecha:	2018

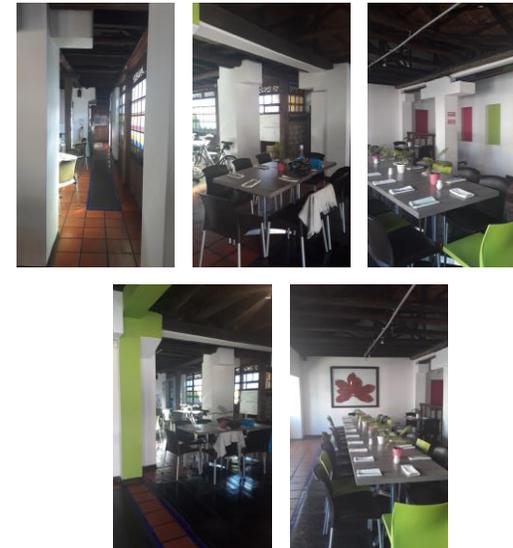
16. FOTOGRAFÍAS INTERIORES

Inmueble de 2 pisos paramentado en un predio medianero con forma irregular, cuyas dimensiones son: frente de 16.51 m y fondo de 17.90 m, logrando una proporción de 1 a 1.8 veces aproximadamente, con frente sobre la Calle 12. La ocupación del predio se realiza a través de una crujía frontal paralela a la calle, de la cual se desprende una crujía perpendicular y otra más pequeña, paralela a la primera, conformando tres patios laterales. Se ingresa a través de 6 accesos: el acceso del costado occidental, comunica con un local dividido en 3 espacios conectados entre sí (el espacio intermedio corresponde a un patio), un baño y una pequeña bodega laterales. Los siguientes 2 accesos, comunican con un local, que a su vez se conecta con una unidad de vivienda y el patio lateral occidental. Los siguientes 2 accesos hacia el costado oriental, comunican con un local compuesto de un espacio frontal, una cocina, un baño y un patio en la parte posterior; este local se comunica lateralmente con un hall y unas escaleras con acceso independiente desde la calle, el cual lleva al local que funciona como restaurante en el segundo piso. La fachada consta de 2 niveles de altura. El primer piso consta de 6 vanos de acceso y 5 de ventana, con un zócalo de relieves horizontales, cornisas y alfajías. El segundo piso consta de 2 balcones laterales que sobresalen como volúmenes rectangulares, cada uno con 3 ventanas, modulados con rectángulos y figuras puntiagudas en los antepechos; hay 3 vanos de ventana y uno de puerta ventana en el centro, con un balcón en voladizo y una baranda en forjado de hierro. El conjunto remata con un alero de caja. El sistema estructural es de muros de carga en ladrillo con revestimiento de pañete y pintura, entrepiso en madera y cubierta a 2 aguas en teja de fibrocemento y teja translúcida. Carpintería metálica, pisos de gres y enchape.

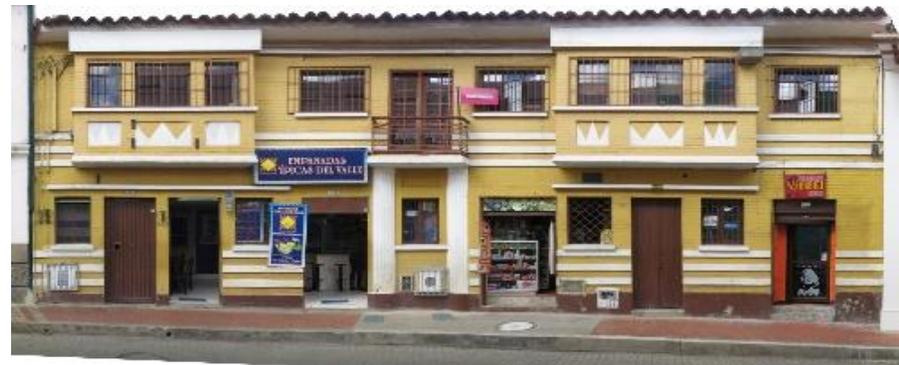
Fachada Norte

Valor estético: De acuerdo con lo descrito y su valoración histórica, el inmueble puede leerse de forma integral. A nivel de perfil urbano, hace parte de un conjunto de edificaciones con características del periodo de la Transición y de la consolidación urbana de la época. Conserva la distribución espacial original, enfocada en el uso, la geometría ortogonal y la sencillez de la ornamentación de líneas horizontales y relieves puntiagudos. Es particular en cuanto a que presenta una influencia del periodo tardío Republicano, como por ejemplo el uso de teja de barro sobre una estructura de madera rolliza, el balcón central con una baranda en forjado de hierro y el remate de alero de caja.
