**FICHA DE INVENTARIO Y VALORACIÓN DE BIENES
CULTURALES INMUEBLES**
USO EXCLUSIVO DEL MINISTERIO DE CULTURA

1.1. Nombre del Bien	CL 3 9 21	1.2. Otros nombres	N.A.
1.3. Pertenece a valoración colectiva	No	1.4. Nombre	N.A.

3.1. Departamento	Bogotá	3.2. Municipio	Bogotá D.C.
3.3. Nomenclatura	CL 3 9 21	3.4. Nomenclatura antigua	CL 3 9 21 23 27
3.5. Barrio	Las Cruces	3.6. Código Barrio	003202
3.7. Dentro de sector urbano histórico	No	3.8. Nombre sector urbano	N.A.
3.9. No. de manzana	001	3.10. No. de predio	027
3.11. CHIP	AAA0032UKYN	3.12. Localidad	Santa Fé
3.13. Dentro de perímetro urbano	Si	3.14. UPZ	95
3.15. Nombre UPZ	Las Cruces

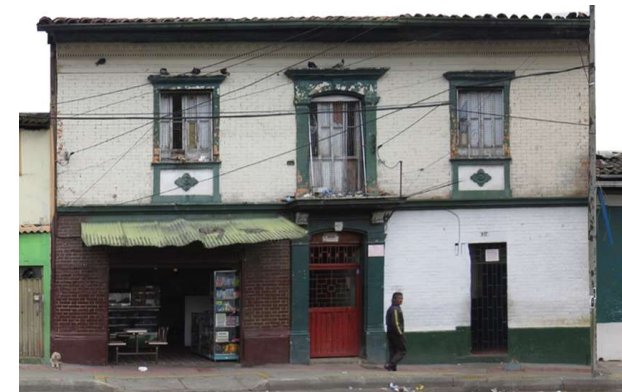
9. FOTOGRAFÍA DEL INMUEBLE

Inmueble de 2 pisos paramentado en un predio medianero con forma irregular, cuyas dimensiones son: frente de 12,35m y fondo de 45,84m, logrando una proporción de 1 a 3.5 veces aproximadamente, con frente sobre la Calle 3. La ocupación del predio se realiza a través de un volumen con una sucesión de dos patios laterales y dos traspacios. Desde la Calle 3 se accede a través de un zaguán central que distribuye a un local comercial y habitaciones, este remata en un patio que comunica por medio de un corredor al último patio que distribuye a otras habitaciones y servicios. El primer nivel consta de 18 habitaciones, 3 cocinas y 3 baños. Al segundo nivel se accede por una escalera en madera ubicada en el primer patio. La fachada se compone de 2 vanos laterales que permiten el acceso al local y a la unidad de vivienda independiente; el vano central da acceso a la primera planta, está enmarcada con arco rebajado, pilastras y remata con ornamentos superiores. El segundo piso se compone de dos vanos de ventanas laterales y uno de puerta ventana central con repisas. Los tres vanos están enmarcados con pilastras y cornisas. Los muros son en adobe y ladrillo pañetados y pñitados; la cubierta es a dos aguas con teja de barro y en algunas partes de fibrocemento sobre estructura de madera; las carpinterías son metálicas en puertas de acceso en primer nivel, y de madera el segundo nivel.
