**FICHA DE INVENTARIO Y VALORACIÓN DE BIENES
CULTURALES INMUEBLES**
USO EXCLUSIVO DEL MINISTERIO DE CULTURA

INMUEBLE No MZ 003

1.1. Nombre del Bien	CL 3 8 37	1.2. Otros nombres	N.A.
1.3. Pertenece a valoración colectiva	No	1.4. Nombre	N.A.

3.1. Departamento	Bogotá	3.2. Municipio	Bogotá D.C.
3.3. Nomenclatura	CL 3 8 37	3.4. Nomenclatura antigua	CL 3 8 35 (decreto)
3.5. Barrio	Las Cruces	3.6. Código Barrio	003202
3.7. Dentro de sector urbano histórico	No	3.8. Nombre sector urbano	N.A.
3.9. No. de manzana	003	3.10. No. de predio	040
3.11. CHIP	AAA0032USCN	3.12. Localidad	Santa Fé
3.13. Dentro de perímetro urbano	Si	3.14. UPZ	95
3.15. Nombre UPZ	Las Cruces

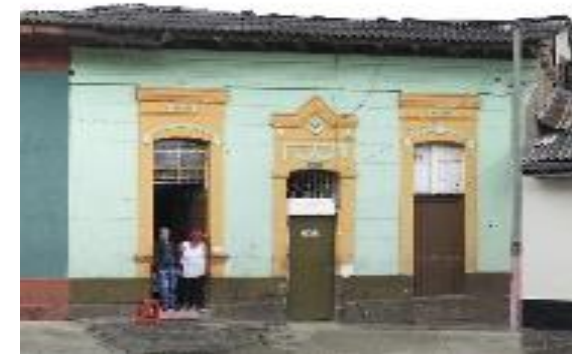
9. FOTOGRAFÍA DEL INMUEBLE

14. DESCRIPCIÓN
Inmueble de 1 piso paramentado en un predio medianero con forma rectangular, cuyas dimensiones son: frente de 9,20m y fondo de 14,97m, logrando una proporción de 1 a 1.5 veces aproximadamente, con frente sobre la Calle 3, la ocupación del predio se realiza a través de un volumen frontal y un solar posterior. Se accede a la edificación, a través de un zaguán central que entrega al módulo de vivienda, también tiene un acceso lateral independiente a un local comercial. La fachada consta de un cuerpo horizontal pañetado con franjas horizontales continuas dilatadas cada 30 cm, zócalo revocado, cenefa decorativa, cornisa y alero de cubierta en madera sobre canes. Se compone de 3 vanos verticales con arcos rebajados, enmarcados y decorados con ornamentos superiores y cornisa. Los muros son en adobe y ladrillo, entrepiso en madera y cubierta a dos aguas en teja de asbesto cemento con estructura de madera. Los muros presentan revestimiento de pañete y pintura, carpinterías metálicas para las puertas de acceso, y pisos de baldosa cerámica.

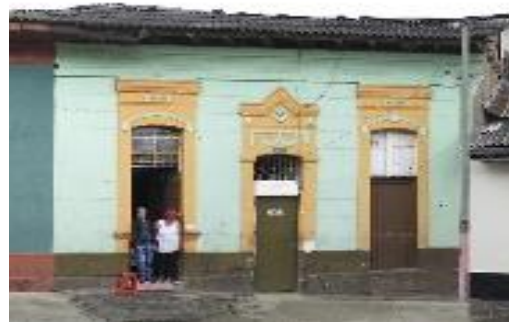
Fachada Norte

Valor estético: el inmueble presenta modificaciones e intervenciones en técnica, materiales y lenguaje al tipo original y no puede leerse de forma integral, sin embargo su fachada es representativa del periodo republicano de finales del siglo XIX y de la consolidación de la época con remanentes del trazado tradicional. Su repertorio formal está caracterizado por los ornamentos de fachada, cubierta de alero y zócalo desarrollados durante este período.
