FICHA DE INVENTARIO Y VALORACIÓN DE BIENES CULTURALES INMUEBLES

1. DENOMINACIÓN			
1.1. Nombre del Bien	CL 3 8 27	1.2. Otros nombres	N.A.
1.3. Pertenece a valoración colectiva	No	1.4. Nombre	N.A.

3. LOCALIZACIÓN			
3.1. Departamento	Bogotá	3.2. Municipio	Bogotá D.C.
3.3. Nomenclatura	CL 3 8 27	3.4. Nomenclatura antigua	CL 3 8 23 (anterior y existente)
3.5. Barrio	Las Cruces	3.6. Código Barrio	003202
3.7. Dentro de sector urbano histórico	No	3.8. Nombre sector urbano	N.A.
3.9. No. de manzana	003	3.10. No. de predio	041
3.11. CHIP	AAA0032USDE	3.12. Localidad	Santa Fé
3.13. Dentro de perímetro urbano	Si	3.14. UPZ	95
3.15. Nombre UPZ	Las Cruces

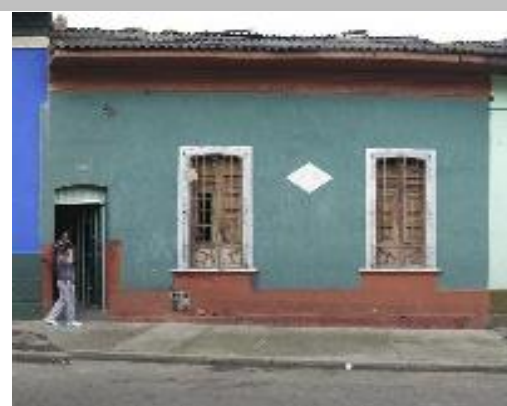
9. FOTOGRAFÍA DEL INMUEBLE

Inmueble de 1 piso y de 3 pisos en la parte posterior, paramentado en un predio medianero con forma rectangular, cuyas dimensiones son: frente de 9,12m y fondo de 14,97m, logrando una proporción de 1 a 1.5 veces aproximadamente, con frente sobre la Calle 3. La ocupación del predio es total. Se accede a la edificación, a través de un zaguán que entrega a la circulación perimetral que reparte a las habitaciones. La planta consta de 10 habitaciones, 1 cocina y un baño, al finalizar la circulación una escalera posterior conduce a un segundo y tercer nivel adicionados, estos niveles están destinado a habitaciones y servicios. La fachada consta de un cuerpo horizontal con vanos verticales, zócalo revocado que resalta las ventanas, cornisa y alero de caja en madera. La fachada se compone de 3 vanos con arco rebajado con marco, y otro de puerta para el acceso principal. Los muros son en adobe y ladrillo pañetados y pintados con enchape cerámico, entepiso en placa maciza de concreto y cubierta de vertiente simple con teja de asbesto cemento y estructura de madera. Las ventanas en carpintería de madera con reja metálica y puerta de acceso en carpintería metálica; pisos de baldosa cerámica; cielo raso en listón machihembrado de madera, y escalera con enchape en baldosa cerámica.

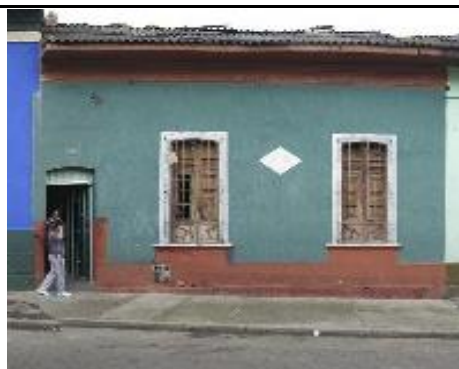
Fachada Norte

Valor estético: el inmueble presenta modificaciones e intervenciones en técnica, materiales y lenguaje al tipo original, sin embargo su fachada es representativa del periodo republicano de finales del siglo XIX en la ciudad de Bogotá, también hace parte de la consolidación de la época con remanentes del trazado tradicional. Su repertorio formal está caracterizado por los ornamentos de fachada, alero y zócalo.
