**FICHA DE INVENTARIO Y VALORACIÓN DE BIENES CULTURALES INMUEBLES**

1. DENOMINACIÓN			
1.1. Nombre del Bien	CL 3 8 17	1.2. Otros nombres	N.A.
1.3. Pertenece a valoración colectiva	No	1.4. Nombre	N.A.

3. LOCALIZACIÓN			
3.1. Departamento	Bogotá	3.2. Municipio	Bogotá D.C.
3.3. Nomenclatura	CL 3 8 17	3.4. Nomenclatura antigua	CL 3 8 17
3.5. Barrio	Las Cruces	3.6. Código Barrio	003202
3.7. Dentro de sector urbano histórico	No	3.8. Nombre sector urbano	N.A.
3.9. No. de manzana	003	3.10. No. de predio	043
3.11. CHIP	AAA0032USFZ	3.12. Localidad	Santa Fé
3.13. Dentro de perímetro urbano	Si	3.14. UPZ	95
3.15. Nombre UPZ	Las Cruces

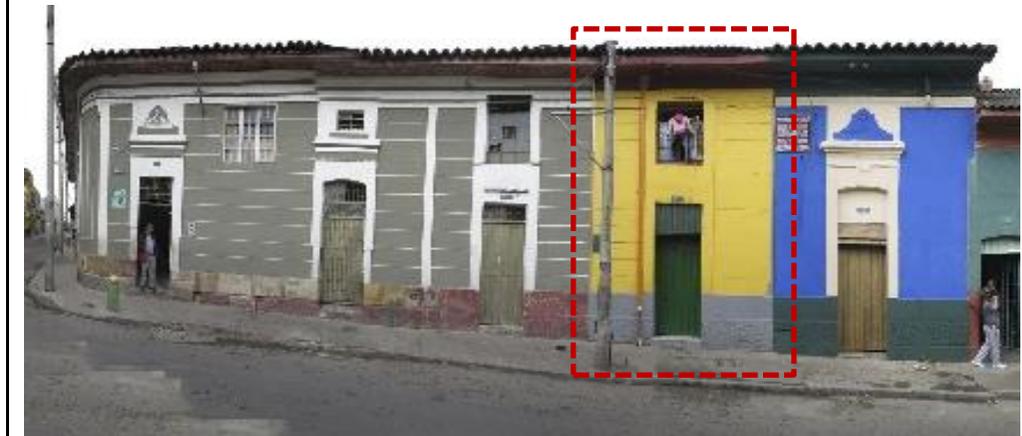
Fachada Norte

**Valor estético:** el inmueble es representativo del periodo republicano de finales del siglo XIX y de la consolidación de la época, con remanentes del trazado tradicional. Conserva elementos de su tipología original y de su repertorio formal, caracterizado por elementos ornamentales de fachada como carpinterías en madera, cornisa de remate, alero y zócalo que conforman el perfil urbano de la manzana en la que se encuentra inserto.
