FICHA DE INVENTARIO Y VALORACIÓN DE BIENES CULTURALES INMUEBLES

1. DENOMINACIÓN			
1.1. Nombre del Bien	KR 8 2 85	1.2. Otros nombres	N.A.
1.3. Pertenece a valoración colectiva	No	1.4. Nombre	N.A.

3. LOCALIZACIÓN			
3.1. Departamento	Bogotá	3.2. Municipio	Bogotá D.C.
3.3. Nomenclatura	KR 8 2 85	3.4. Nomenclatura antigua	N.A.
3.5. Barrio	Las Cruces	3.6. Código Barrio	003202
3.7. Dentro de sector urbano histórico	No	3.8. Nombre sector urbano	N.A.
3.9. No. de manzana	003	3.10. No. de predio	047
3.11. CHIP	AAA0032USLF	3.12. Localidad	Santa Fé
3.13. Dentro de perímetro urbano	Si	3.14. UPZ	95
3.15. Nombre UPZ	Las Cruces

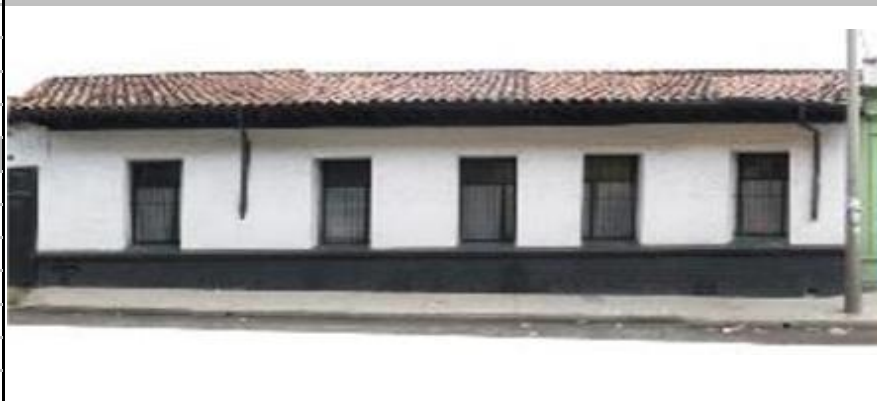
9. FOTOGRAFÍA DEL INMUEBLE

Inmueble de 1 piso con altillo, paramentado en un predio medianero con forma rectangular, cuyas dimensiones son: frente de 16 m y fondo de 49,35 m, logrando una proporción de 1 a 3 veces aproximadamente, con frente sobre la Carrera 8. La ocupación del predio se realiza mediante un volumen de patio central con galería posterior abierta y solar con dos volúmenes compactos. Se accede través de un patio frontal y pasillo, que corresponden al predio colindante, el cual entrega al patio principal y el traspatio. Existe un volumen posterior de dos niveles utilizado destinado para habitaciones; consta de 3 oficinas, 6 habitaciones, 1 bodega, comedor, cocina y lavandería. La fachada consta de un plano con vanos verticales, zócalo en mampostería expuesta pintada, y alero de madera sobre canes. El sistema estructural es de muros de carga en adobe y ladrillo pañetados y pintados, con acabado rústico en fachada; entepiso en placa maciza de concreto; cubierta a dos aguas con teja de barro sobre estructura de madera en el volumen principal y asbesto cemento en los posteriores; al interior pies derechos en madera; carpinterías de puertas, ventanas y cancel en madera; carpintería metálica en rejas; pisos de tableta de gres, adoquín de ladrillo y en listones machihembrados de madera.
