### FICHA DE INVENTARIO Y VALORACIÓN DE BIENES CULTURALES INMUEBLES

INMUEBLE No MZ 004

1.1. Nombre del Bien	CL 1 C BIS 8 2	1.2. Otros nombres	N.A.
1.3. Pertenece a valoración colectiva	No	1.4. Nombre	N.A.

3.1. Departamento	Bogotá	3.2. Municipio	Bogotá D.C.
3.3. Nomenclatura	CL 1 C BIS 8 2	3.4. Nomenclatura antigua	CL 1C 8 2 6 8KR 8 1 11
3.5. Barrio	Las Cruces	3.6. Código Barrio	003202
3.7. Dentro de sector urbano histórico	No	3.8. Nombre sector urbano	N.A.
3.9. No. de manzana	004	3.10. No. de predio	001
3.11. CHIP	AAA0032USZE	3.12. Localidad	Santa Fé
3.13. Dentro de perímetro urbano	Si	3.14. UPZ	95
3.15. Nombre UPZ	Las Cruces

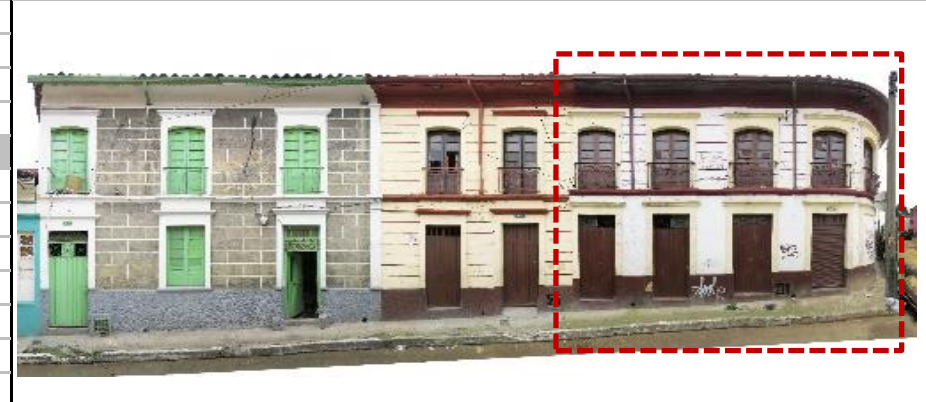
#### 9. FOTOGRAFÍA DEL INMUEBLE

Inmueble de 2 pisos paramentado en un predio esquinero con forma rectangular y esquina curva, cuyas dimensiones son: frente de 10.51 m y fondo de 6.35 m, logrando una proporción de 1 a 1.5 veces aproximadamente, con frentes sobre la Calle 1 C Bis y la carrera 8. La ocupación del predio se realiza a través de un volumen de tres crujiás que conforman un patio posterior, actualmente cubierto. Las fachadas constan de un plano dividido por una cornisa de entrepiso, con superficie pañetada y franjas horizontales dilatadas cada 25 cm en el segundo piso, vanos verticales, zócalo revocado, cornisa de remate, alero de caja con listones machihembrados de madera y canal metálica. Se compone de 6 accesos en el primer piso en carpintería metálica y uno sellado en la esquina curva; el segundo piso se compone de 7 puertas-ventanas con remate en arco escarzano, marco, cornisa y barandas en hierro forjado; la carpintería es en madera y vidrio. El sistema estructural es de muros de carga en ladrillo y adobe pañetados y pintados; entrepiso de madera y cubierta a 2 aguas en teja de barro con estructura de madera.

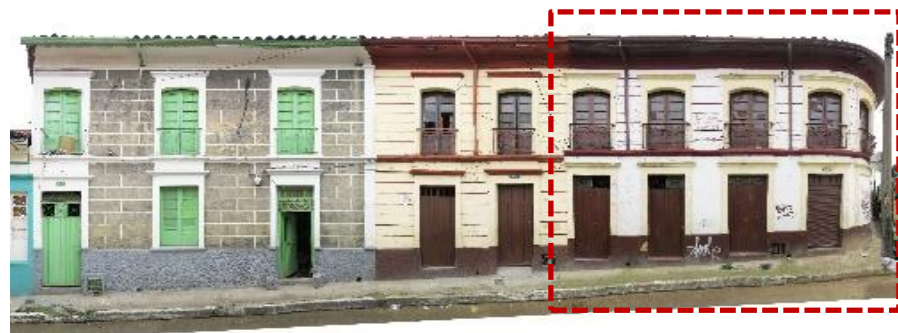
Fachada Sur

**Valor estético:** el inmueble puede leerse de forma integral a pesar del cubrimiento del patio y el sellamiento de uno de sus vanos en fallada. Es representativo del periodo republicano de principios del siglo XX y de la consolidación urbana de la época con remanentes del trazado tradicional. Conserva su tipología y repertorio formal con elementos de fachada como el zócalo, vanos enmarcados, cornisas y alero cubierto con listones machihembrados de madera. Las crujiás que dan hacia la calle y su fachada, componen un perfil urbano homogéneo en el barrio Las Cruces.
