FICHA DE INVENTARIO Y VALORACIÓN DE BIENES CULTURALES INMUEBLES
USO EXCLUSIVO DEL MINISTERIO DE CULTURA

INMUEBLE No MZ 004

1.1. Nombre del Bien	CL 1 C BIS 8 30	1.2. Otros nombres	N.A.
1.3. Pertenece a valoración colectiva	No	1.4. Nombre	N.A.

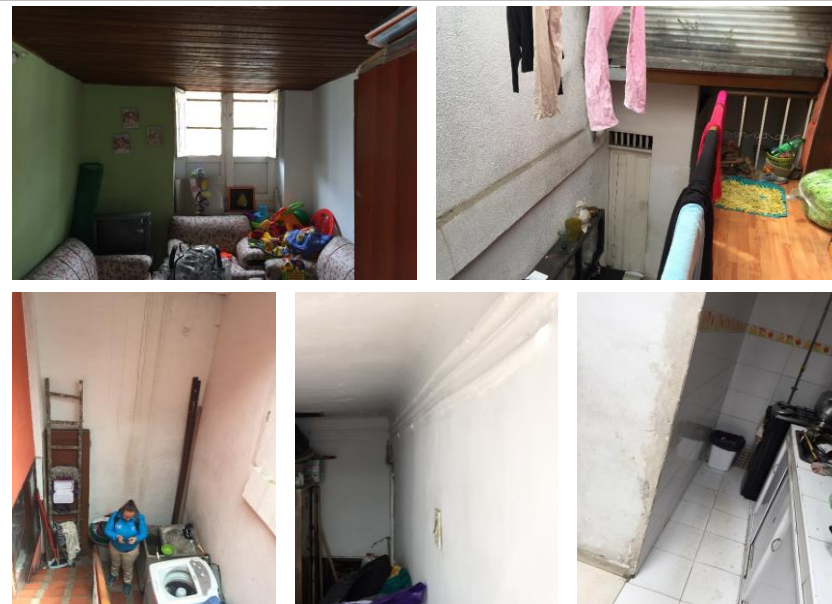
16. FOTOGRAFÍAS INTERIORES

Inmueble de 1 piso con mezzanine paramentado en un predio medianero con forma rectangular, cuyas dimensiones son: frente de 9.45 m y fondo de 6.39 m, logrando una proporción de 1 a 1.5 veces aproximadamente, con frente sobre la Calle 1 C Bis. La ocupación del predio se realiza a través de un volumen con patio posterior actualmente cubierto. Se accede a través de un zaguán que entrega al patio con escalera al mezzanine; además del patio consta de 3 habitaciones, escalera y área de servicios; el mezzanine contiene áreas de habitaciones y un depósito. La fachada consta de 1 cuerpo con una superficie pañetada con franjas horizontales continuas dilatadas cada 30 cm, vanos verticales, zócalo revocado, pilastras en los extremos, cornisa y alero de caja en madera con listones machihembrados en estado de deterioro. Está resuelta en un vano de acceso y tres de ventana, 1 de cada lado del acceso y la otra, aislada en el extremo oriental, todos ellos con sobre marco, friso y cornisa. El sistema estructural es de muros de carga en ladrillo pañetados y pintados; cubierta a 2 aguas en teja de barro con estructura de madera. La carpintería de ventanas es en madera, la carpintería en puerta de acceso es metálica y rejas en las ventanas. Los pisos son en baldosa cerámica; cielorraso en listones de madera; y la escalera es de concreto enchapada en baldosa de gres.

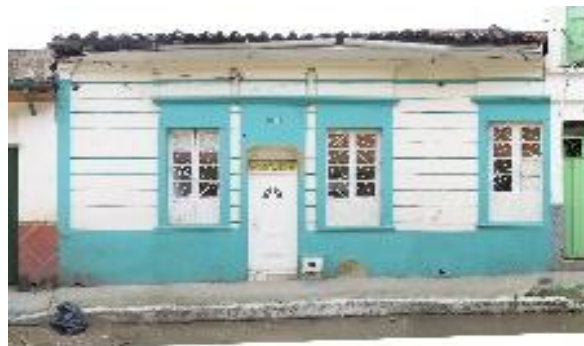
Fachada Sur

Valor estético: el inmueble puede leerse de forma integral a pesar de sus adiciones y modificaciones, es representativo del periodo republicano de comienzos del siglo XX y de la consolidación urbana de la época con remanentes del trazado tradicional. Conserva elementos del repertorio formal en fachada como el zócalo, sobre marcos en los vanos y cornisas. También, la crujía paramentada y la fachada, componen un perfil urbano homogéneo en el barrio Las Cruces.
