**FICHA DE INVENTARIO Y VALORACIÓN DE BIENES CULTURALES INMUEBLES**

1.1. Nombre del Bien	CL 1 C BIS 8 48	1.2. Otros nombres	N.A.
1.3. Pertenece a valoración colectiva	No	1.4. Nombre	N.A.

3.1. Departamento	Bogotá	3.2. Municipio	Bogotá D.C.
3.3. Nomenclatura	CL 1 C BIS 8 48	3.4. Nomenclatura antigua	CL 1 C 8 50
3.5. Barrio	Las Cruces	3.6. Código Barrio	003202
3.7. Dentro de sector urbano histórico	No	3.8. Nombre sector urbano	N.A.
3.9. No. de manzana	004	3.10. No. de predio	007
3.11. CHIP	AAA0032UTFT	3.12. Localidad	Santa Fé
3.13. Dentro de perímetro urbano	Si	3.14. UPZ	95
3.15. Nombre UPZ	Las Cruces

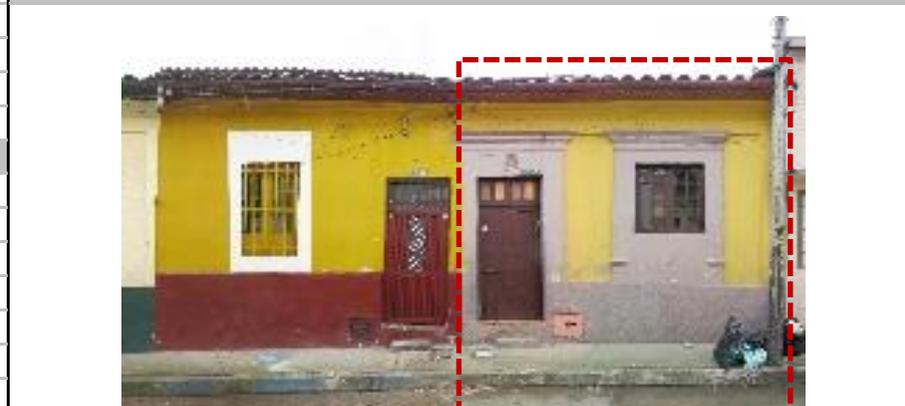
**9. FOTOGRAFÍA DEL INMUEBLE**

Inmueble de 1 piso en la crujía frontal y 2 pisos en la parte posterior del predio, está paramentado en un predio medianero con forma rectangular. Las dimensiones del predio 007 son: frente de 4.91 m y fondo de 19.85 m, logrando una proporción de 1 a 4 veces aproximadamente. A él se accede a través de un zaguán lateral que entrega al patio principal con escalera al segundo nivel. El primer piso consta de 3 habitaciones, sala-comedor, patio principal con escalera, patio posterior y servicios, mientras el segundo nivel construido en la parte central hay una habitación. Este predio hace parte de una unidad arquitectónica conformada por los predios 007 y 008 de patio central, a consecuencia de esta división el patio originalmente central se dividió en patios laterales. La fachada consta de 1 cuerpo con vanos verticales, zócalo revocado, cornisa, alero de caja en madera con listones de machihembrados y canal metálica. La fachada de la unidad arquitectónica está compuesta por 2 accesos y 2 ventanas, los del extremo oriental, correspondientes al predio 007, con marco de realce y cornisa superior. El sistema estructural es de muros de carga en ladrillos pañetados y pintados; cubierta a 2 aguas en teja de barro sobre estructura de madera. La carpintería de puertas y ventanas es en madera; pisos de baldosín de cemento; y escalera de concreto.

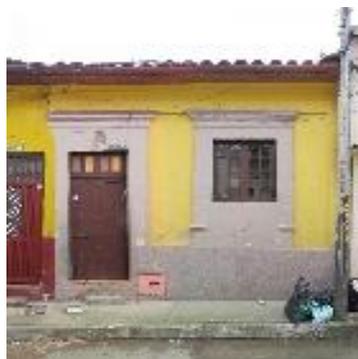
Fachada Sur

**Valor estético:** el inmueble al interior puede leerse de forma parcial debido a la división predial con el predio 008. Su fachada es representativa del periodo republicano de finales del siglo XIX y de la consolidación urbana de la época con remanentes del trazado tradicional. Conserva la crujía que da hacia la calle con su fachada paramentada al perfil de la manzana, aunque producto de dicha división, a la unidad se la han adicionado nuevos vanos que responden al uso residencial. En cuanto al repertorio ornamental cuenta con un lenguaje sencillo con sobremarcos en la ventana y puerta.
