FICHA DE INVENTARIO Y VALORACIÓN DE BIENES CULTURALES INMUEBLES

1. DENOMINACIÓN			
1.1. Nombre del Bien	CL 1 C BIS 8 54	1.2. Otros nombres	N.A.
1.3. Pertenece a valoración colectiva	No	1.4. Nombre	N.A.

3. LOCALIZACIÓN			
3.1. Departamento	Bogotá	3.2. Municipio	Bogotá D.C.
3.3. Nomenclatura	CL 1 C BIS 8 54	3.4. Nomenclatura antigua	CL 1 C 8 52
3.5. Barrio	Las Cruces	3.6. Código Barrio	003202
3.7. Dentro de sector urbano histórico	No	3.8. Nombre sector urbano	N.A.
3.9. No. de manzana	004	3.10. No. de predio	008
3.11. CHIP	AAA0032UTHY	3.12. Localidad	Santa Fé
3.13. Dentro de perímetro urbano	Si	3.14. UPZ	95
3.15. Nombre UPZ	Las Cruces

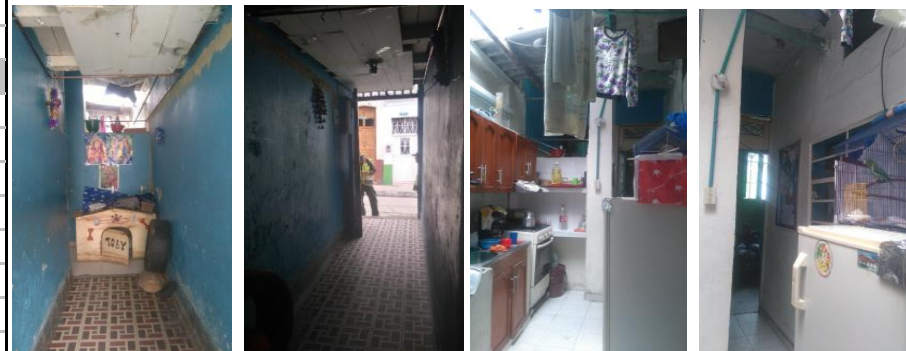
16. FOTOGRAFÍAS INTERIORES

Inmueble de 1 piso con mezzanine y volumen posterior de 2 pisos paramentado en un predio medianero con forma rectangular, cuyas dimensiones son: frente de 5.05 m y fondo de 10.45 m, logrando una proporción de 1 a 2 veces aproximadamente. Se accede a través de un zaguán que entrega a un patio cubierto. El primer piso consta de 3 habitaciones y servicios; el mezzanine consta de 1 depósito y 1 habitación a la cual se accede por escalera de gato incrustada en muro. Este predio hace parte de una unidad arquitectónica conformada por los predios 007 y 008 de patio central, a consecuencia de esta división el patio originalmente central se dividió en patios laterales. La fachada consta de 1 cuerpo con vanos verticales, zócalo revocado, cornisa, alero de caja en madera con listones de machihembrados y canal metálica. Debido a la división, fueron adaptados el vano de acceso y la ventana, por tal motivo carecen de ornamentación.

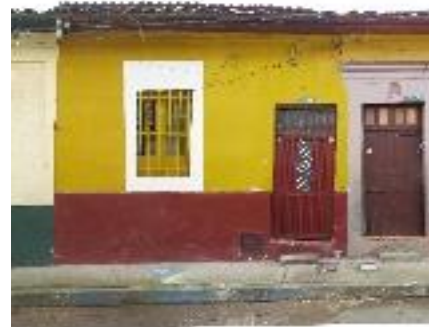
Fachada Sur

Valor estético: la lectura tipológica del inmueble es parcial debido a la división de la unidad arquitectónica, a raíz de esto, se desvirtuó la organización de los espacios en torno al patio y la fachada se modificó con la abertura de nuevos vanos. Aún así, la crujía que da hacia la calle configura el perfil urbano, construido durante el periodo republicano de finales del siglo XIX.
