**FICHA DE INVENTARIO Y VALORACIÓN DE BIENES CULTURALES INMUEBLES**

1.1. Nombre del Bien	CL 1 C BIS 8 60	1.2. Otros nombres	N.A.
1.3. Pertenece a valoración colectiva	No	1.4. Nombre	N.A.

3.1. Departamento	Bogotá	3.2. Municipio	Bogotá D.C.
3.3. Nomenclatura	CL 1 C BIS 8 60	3.4. Nomenclatura antigua	CL 1 C 8 60
3.5. Barrio	Las Cruces	3.6. Código Barrio	003202
3.7. Dentro de sector urbano histórico	No	3.8. Nombre sector urbano	N.A.
3.9. No. de manzana	004	3.10. No. de predio	009
3.11. CHIP	AAA0032UTJH	3.12. Localidad	Santa Fé
3.13. Dentro de perímetro urbano	Si	3.14. UPZ	95
3.15. Nombre UPZ	Las Cruces

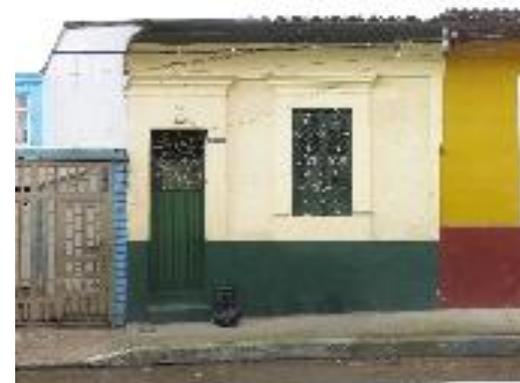
**9. FOTOGRAFÍA DEL INMUEBLE**

Inmueble de 1 piso con mezzanine paramentado en un predio medianero con forma rectangular, cuyas dimensiones son: frente de 5.00 m y fondo de 10.4 m, logrando una proporción de 1 a 2 veces aproximadamente, con frente sobre la Calle 1 C Bis. La ocupación del predio se realiza a través de un volumen con patio lateral cubierto con marquesina. Se accede a través de un zaguán que entrega al patio principal. El primer piso consta de habitación con escalera al mezzanine, patio principal y servicios. El mezzanine se utiliza como habitación y adicionalmente cuenta con terraza localizada sobre el baño, utilizada como lavandería. La fachada consta de 1 cuerpo con vanos verticales, zócalo pintado, cornisa y alero de caja con listones de madera machihembrados en madera. Está resuelta en un plano con 2 vanos con marco de realce y cornisa: 1 vano de acceso y 1 vano de ventana. El sistema estructural es de muros de carga en ladrillo con revestimiento de pañete y pintura. La cubierta es a 2 aguas en teja de barro sobre estructura de madera. La carpintería de ventanas es en madera; carpintería metálica en puerta de acceso y reja de ventana. Los pisos son de baldosín de cemento; la escalera es de madera con baranda madera.

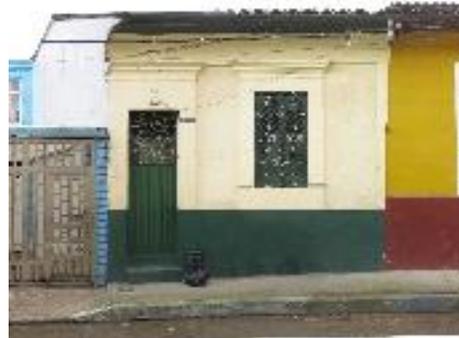
**Fachada Sur**

**Valor estético:** el inmueble puede leerse de forma integral, es representativo del periodo republicano de comienzos del siglo XX y de la consolidación urbana de la época con remanentes del trazado tradicional. Conserva su tipología original, su repertorio formal está caracterizado por elementos ornamentales de fachada como el zócalo, sobre marcos en vanos y cornisas. Hace parte de una serie de casas tipo que configura el perfil homogéneo de la calle 1C Bis.
