FICHA DE INVENTARIO Y VALORACIÓN DE BIENES CULTURALES INMUEBLES
USO EXCLUSIVO DEL MINISTERIO DE CULTURA

1.1. Nombre del Bien	CL 1 C BIS 8 86	1.2. Otros nombres	N.A.
1.3. Pertenece a valoración colectiva	No	1.4. Nombre	N.A.

3.1. Departamento	Bogotá	3.2. Municipio	Bogotá D.C.
3.3. Nomenclatura	CL 1 C BIS 8 86	3.4. Nomenclatura antigua	CL 1 C 8 86
3.5. Barrio	Las Cruces	3.6. Código Barrio	003202
3.7. Dentro de sector urbano histórico	No	3.8. Nombre sector urbano	N.A.
3.9. No. de manzana	004	3.10. No. de predio	016
3.11. CHIP	AAA0032UTRU	3.12. Localidad	Santa Fé
3.13. Dentro de perímetro urbano	Si	3.14. UPZ	95
3.15. Nombre UPZ	Las Cruces

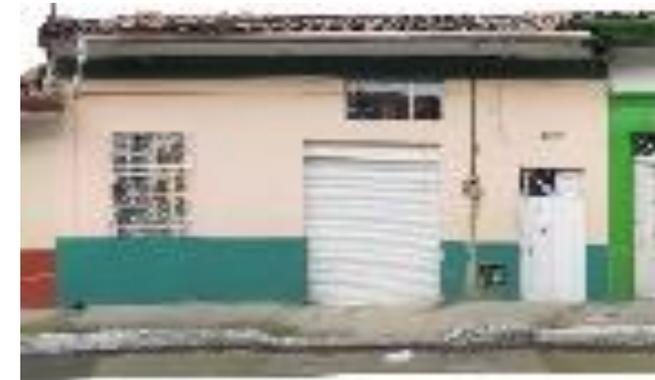
9. FOTOGRAFÍA DEL INMUEBLE

Inmueble de 1 piso con mezzanine paramentado en un predio medianero con forma rectangular, cuyas dimensiones son: frente de 7.91 m y fondo de 9.87 m, logrando una proporción de 1 a 1 veces aproximadamente, con frente sobre la Calle 1 C Bis. La ocupación del predio se realiza a través de un volumen compacto con traspatio cubierto. Se accede a la edificación a través de un zaguán que entrega al patio con escalera y al segundo nivel. El interior consta de sala-comedor, 2 bodegas y servicios. El segundo nivel se utiliza para habitación, servicios y terraza en la parte posterior del predio. La fachada se compone de 1 cuerpo con vanos verticales, zócalo revocado, cornisa y alero de caja en madera con canal metálica; posee 2 vanos de acceso y 2 vanos de ventana, distribuidos irregularmente sin relación de proporción entre ellos; una de las ventanas responde a la adaptación del mezzanine al interior de la edificación. El sistema estructural es de muros de carga en ladrillo y adobe pañetados y pintados. La cubierta es a 2 aguas en teja de barro sobre estructura de madera. Carpintería metálica en puerta de acceso, ventanas y rejas, pisos de baldosa cerámica, entrepiso en madera, escalera en concreto y cielorraso interior en listones de madera.

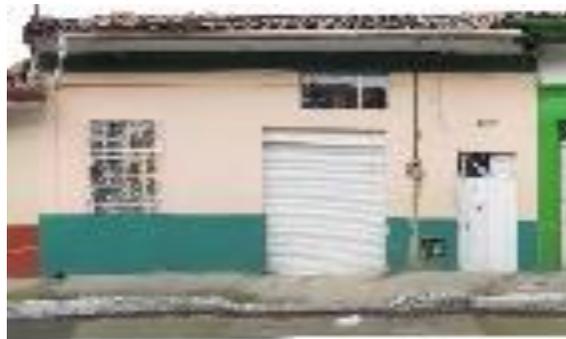
Fachada Sur

Valor estético: no es posible hacer una lectura formal del inmueble debido a sus modificaciones, carece de ornamentos pero la altura con relación al perfil de la manzana se conserva.
