**FICHA DE INVENTARIO Y VALORACIÓN DE BIENES
CULTURALES INMUEBLES**
USO EXCLUSIVO DEL MINISTERIO DE CULTURA

1.1. Nombre del Bien	CL 1 C BIS 8 96	1.2. Otros nombres	N.A.
1.3. Pertenece a valoración colectiva	No	1.4. Nombre	N.A.

3.1. Departamento	Bogotá	3.2. Municipio	Bogotá D.C.
3.3. Nomenclatura	CL 1 C BIS 8 96	3.4. Nomenclatura antigua	CL 1 C 8 96
3.5. Barrio	Las Cruces	3.6. Código Barrio	003202
3.7. Dentro de sector urbano histórico	No	3.8. Nombre sector urbano	N.A.
3.9. No. de manzana	004	3.10. No. de predio	019
3.11. CHIP	AAA0032UTUZ	3.12. Localidad	Santa Fé
3.13. Dentro de perímetro urbano	Si	3.14. UPZ	95
3.15. Nombre UPZ	Las Cruces

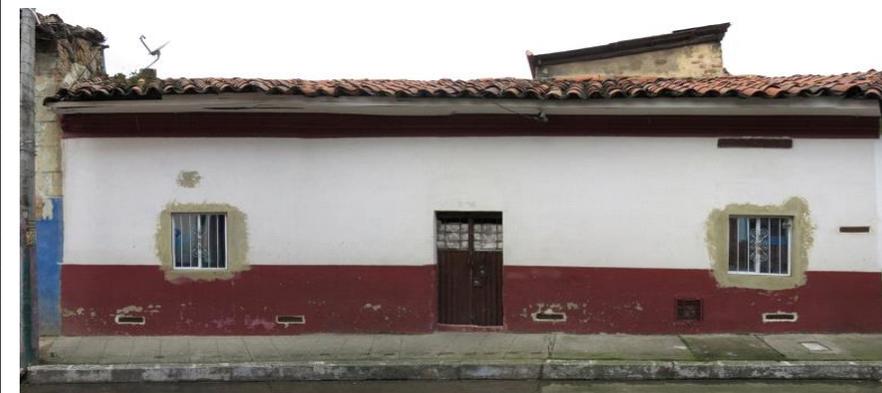
9. FOTOGRAFÍA DEL INMUEBLE

Inmueble de 1 piso paramentado en un predio medianero con forma rectangular, cuyas dimensiones son: frente de 12.59 m y fondo de 2.87 m, logrando una proporción de 1 a 4 veces aproximadamente, con frente sobre la Calle 1 C Bis. La ocupación del predio es total. Se accede a través de un vano central que entrega a un espacio de planta libre con escalera de gato al altillo. El interior consta de sala comedor y servicios; el mezzanine fue adaptado para habitación. La fachada consta de 1 cuerpo con vanos verticales, zócalo pintado, cornisa y alero pañetado y pintado en madera. Está resuelta en 3 vanos: 1 central de acceso y 2 vanos de ventana. El sistema estructural es de muros de carga en ladrillo y cubierta a 1 agua en teja de barro con estructura de madera. Los muros cuentan con revestimiento de pañete y pintura; carpintería metálica en puerta y ventanas, pisos de baldosa cerámica y entrepiso en madera.

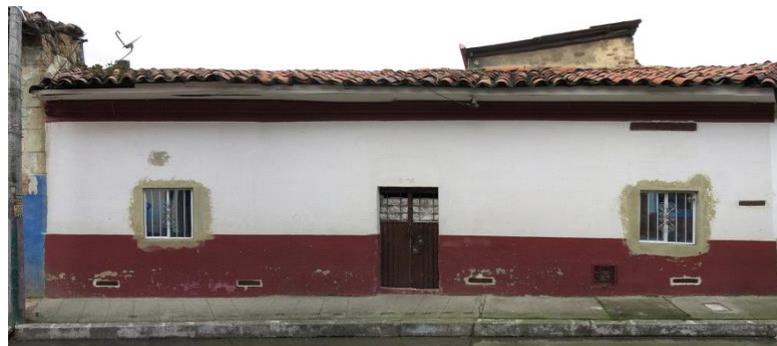
Fachada Sur

Valor estético: es posible que este inmueble haga parte del predio 020, aún así, el interior de este (lote 019) evidencia una distribución espacial contemporánea con adaptaciones de vanos en la fachada, carece de ornamentos pero la altura con relación al perfil de la manzana se conserva.
