FICHA DE INVENTARIO Y VALORACIÓN DE BIENES CULTURALES INMUEBLES

1. DENOMINACIÓN			
1.1. Nombre del Bien	KR 9 1 C 70	1.2. Otros nombres	N.A.
1.3. Pertenece a valoración colectiva	No	1.4. Nombre	N.A.

INMUEBLE No MZ 004

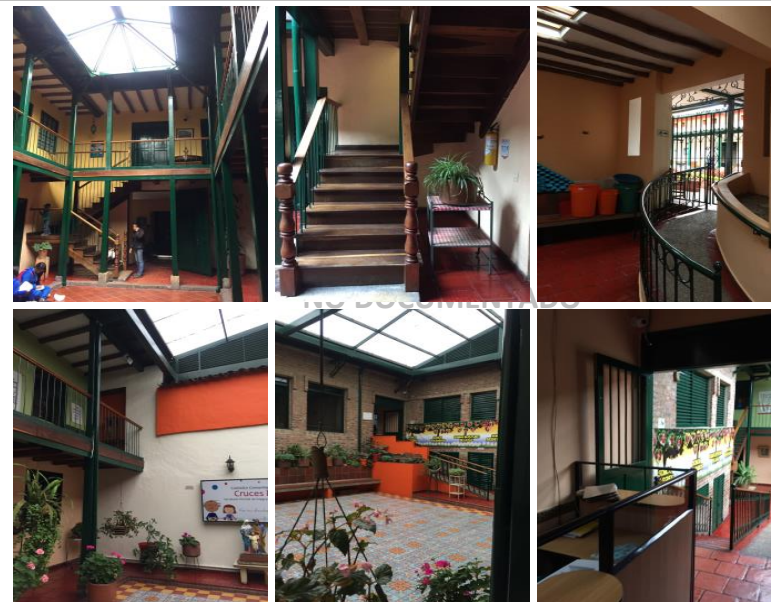
16. FOTOGRAFÍAS INTERIORES

Inmueble de 2 pisos paramentado en un predio medianero con forma rectangular, cuyas dimensiones son: frente de 14.97 m y fondo de 52.44 m, logrando una proporción de 1 a 3.5 veces aproximadamente, con frente sobre la carrera 9. La ocupación del predio se realiza a través de un volumen con patio central delimitado por galería abierta y traspatio. Se accede a la edificación a través de un vano central que entrega a sala de espera. El interior consta de 3 oficinas, 3 aulas, 1 lavandería, 1 comedor y servicios; el segundo piso consta habitaciones y servicios. La fachada se compone de 2 pisos con vanos verticales, zócalo en piedra, cornisa y alero de madera sobre canes con canal metálica; posee 5 ejes de vanos. En primer piso cuenta con 1 vano de acceso central enmarcado en portada con pilastras laterales y cornisa flotante y 4 vanos de ventana. El segundo piso cuenta con 4 vanos de puerta ventana con marco de realce y tribuna a ras de muro en forja con pasamanos de madera. El sistema estructural es de muros de carga en ladrillo pañetados y pintados. La cubierta es a 2 aguas en teja de barro sobre estructura de madera. La carpintería en puerta de acceso es de madera, igualmente las ventanas, las puerta ventanas en el segundo piso tienen hierro forjado. Al interior, la galería del patio se compone de pie derechos en madera con bases en piedra, y las escaleras son en madera.

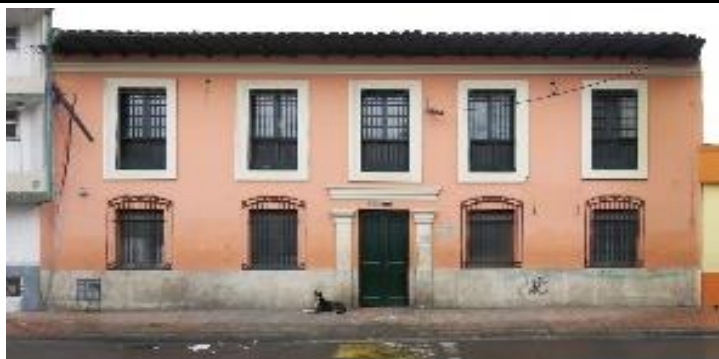
Fachada Occidente

Valor estético: el inmueble puede leerse de forma integral a pesar de sus modificaciones. Es representativo del periodo republicano de comienzos del siglo XX y de la consolidación urbana de la época con remanentes del trazado tradicional. Conserva el primer cuerpo que da a la calle configurando el perfil urbano; su repertorio formal está caracterizado por elementos de fachada como cornisas, marcos con realce y remate en alero. El patio cuenta con galerías abiertas apoyadas en pies derechos en madera y base en piedra. Pese a la austeridad ornamental en fachada, conserva las proporciones del conjunto arquitectónico de la manzana
