**FICHA DE INVENTARIO Y VALORACIÓN DE BIENES CULTURALES INMUEBLES**

1.1. Nombre del Bien	KR 8 1 F 13	1.2. Otros nombres	N.A.
1.3. Pertenece a valoración colectiva	No	1.4. Nombre	N.A.

3.1. Departamento	Bogotá	3.2. Municipio	Bogotá D.C.
3.3. Nomenclatura	KR 8 1 F 13	3.4. Nomenclatura antigua	KR 8 1 73
3.5. Barrio	Las Cruces	3.6. Código Barrio	003202
3.7. Dentro de sector urbano histórico	No	3.8. Nombre sector urbano	N.A.
3.9. No. de manzana	004	3.10. No. de predio	058
3.11. CHIP	AAA0032UWOM	3.12. Localidad	Santa Fé
3.13. Dentro de perímetro urbano	Si	3.14. UPZ	95
3.15. Nombre UPZ	Las Cruces

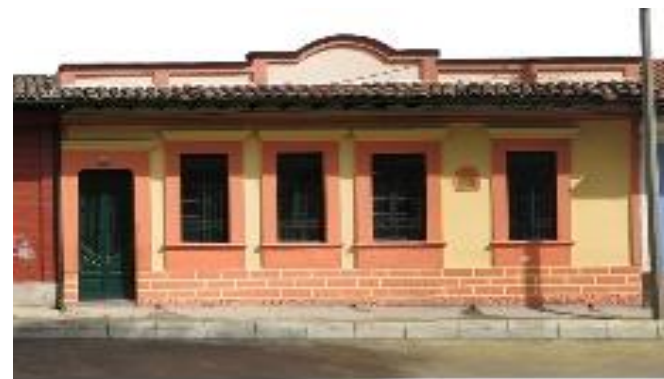
**9. FOTOGRAFÍA DEL INMUEBLE**

Inmueble de 1 piso paramentado en un predio medianero con forma rectangular, cuyas dimensiones son: frente de 11.6 m y fondo de 37.8 m, logrando una proporción de 1 a 3 veces aproximadamente, con frente sobre la carrera 8. La ocupación del predio se realiza a través de un volumen con sucesión de 3 patios laterales cubiertos con marquesina. Se accede a la edificación a través de un zaguán lateral que conduce al primer patio. La planta consta de 5 oficinas, 3 salones múltiples, 3 patios y servicios. La fachada se compone de 1 cuerpo con vanos verticales, zócalo en ladrillo a la vista, cornisa, alero adosado soportado sobre canes de madera, y un ático con remate semicircular en la parte central; el plano de fachada se configura por 1 vano de acceso y 4 vanos de ventana, todos con marco de realce y cornisa superior. El sistema estructural es de muros de carga en ladrillo pañetados y pintados. La cubierta es a 2 aguas en teja de barro sobre estructura de madera. Los pisos son en tableta de gres; patios con galerías delimitados con pies derechos en madera y bases en piedra; carpintería de madera en ventanas, y metálica en puerta de acceso y rejas en las ventanas.
