FICHA DE INVENTARIO Y VALORACIÓN DE BIENES CULTURALES INMUEBLES
USO EXCLUSIVO DEL MINISTERIO DE CULTURA

1.1. Nombre del Bien	KR 8 1 F 5	1.2. Otros nombres	N.A.
1.3. Pertenece a valoración colectiva	No	1.4. Nombre	N.A.

3.1. Departamento	Bogotá	3.2. Municipio	Bogotá D.C.
3.3. Nomenclatura	KR 8 1 F 5	3.4. Nomenclatura antigua	KR 8 1 63
3.5. Barrio	Las Cruces	3.6. Código Barrio	003202
3.7. Dentro de sector urbano histórico	No	3.8. Nombre sector urbano	N.A.
3.9. No. de manzana	004	3.10. No. de predio	059
3.11. CHIP	AAA0032UWPA	3.12. Localidad	Santa Fé
3.13. Dentro de perímetro urbano	Si	3.14. UPZ	95
3.15. Nombre UPZ	Las Cruces

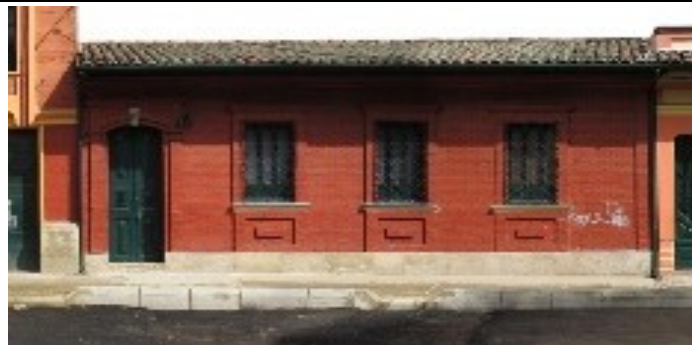
Fachada Oriente

Valor estético: el inmueble puede leerse de forma integral pese a las adiciones volumetricas en algunas áreas libres. Es representativo del periodo republicano de finales del siglo XIX y de la consolidación urbana de la época con remanentes del trazado tradicional. Conserva su tipología con una distribución en torno a patios con galerías apoyadas en pies derechos con base de piedra; el repertorio formal de fachada está caracterizado por elementos como cornisas, marcos de realce y remate en alero. Estos constituyen parte de la homogeneidad del perfil urbano del barrio Las Cruces.
