**FICHA DE INVENTARIO Y VALORACIÓN DE BIENES
CULTURALES INMUEBLES**
USO EXCLUSIVO DEL MINISTERIO DE CULTURA

INMUEBLE No MZ 005

1.1. Nombre del Bien	CL 1 C BIS 8 97	1.2. Otros nombres	N.A.
1.3. Pertenece a valoración colectiva	No	1.4. Nombre	N.A.

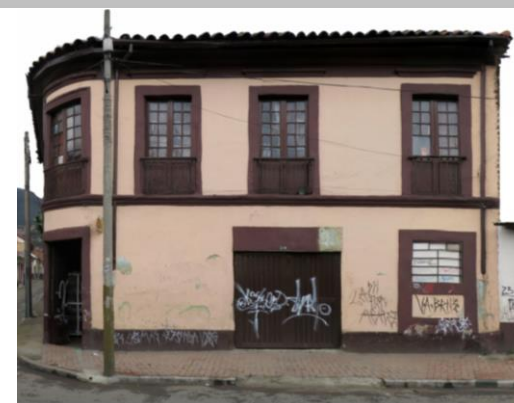
9. FOTOGRAFÍA DEL INMUEBLE

14. DESCRIPCIÓN
 Inmueble de 2 pisos paramentado en un predio esquinero con forma rectangular y esquina curva, cuyas dimensiones son: frente de 9.80 m y fondo de 12.40 m, logrando una proporción de 1 a 1.2 veces aproximadamente, con frentes sobre la Carrera 9 y la Calle 1 C BIS. La ocupación del predio se realiza a través de un volumen con patio lateral cubierto. Cuenta con un local comercial en el primer piso con acceso por la esquina y un garaje con acceso por la Carrera 9; Desde la Calle 1 BIS a través de una circulación lateral se accede al patio, allí también se localiza una escalera de un tramo que comunica con el segundo nivel. La fachada consta de dos pisos diferenciados por una cornisa, con vanos verticales, zócalo revocado con acabado rústico, cornisa y alero en madera con canal metálica. La fachada sobre la Calle 1 C Bis, cuenta en el primer piso con un vano de acceso y uno de ventana, mientras en el segundo se localizan 2 vanos de tribunas con baranda a ras de muro. En la esquina se encuentra en el primer piso un vano de acceso y en el segundo una tribuna. La fachada sobre la Carrera 9 cuenta en el primer piso con un vano de acceso vehicular y uno de ventana, en el segundo piso se ubican 3 vanos de tribunas igualmente con baranda a ras de muro. El sistema estructural es de muros de carga en adobe y ladrillo, entresijos de madera y cubierta a 2 aguas en teja de barro con estructura de madera. Los muros presentan revestimiento de pañete y pintura; carpintería de madera en ventanas, puertaventanas y puertas, carpintería metálica en accesos de primer piso en fachada, sus pisos son de baldosa de cemento, baldosa cerámica en primer piso, y madera machihembrada en segundo; cuenta con cielo raso interior con revestimiento en pañete y pintura.

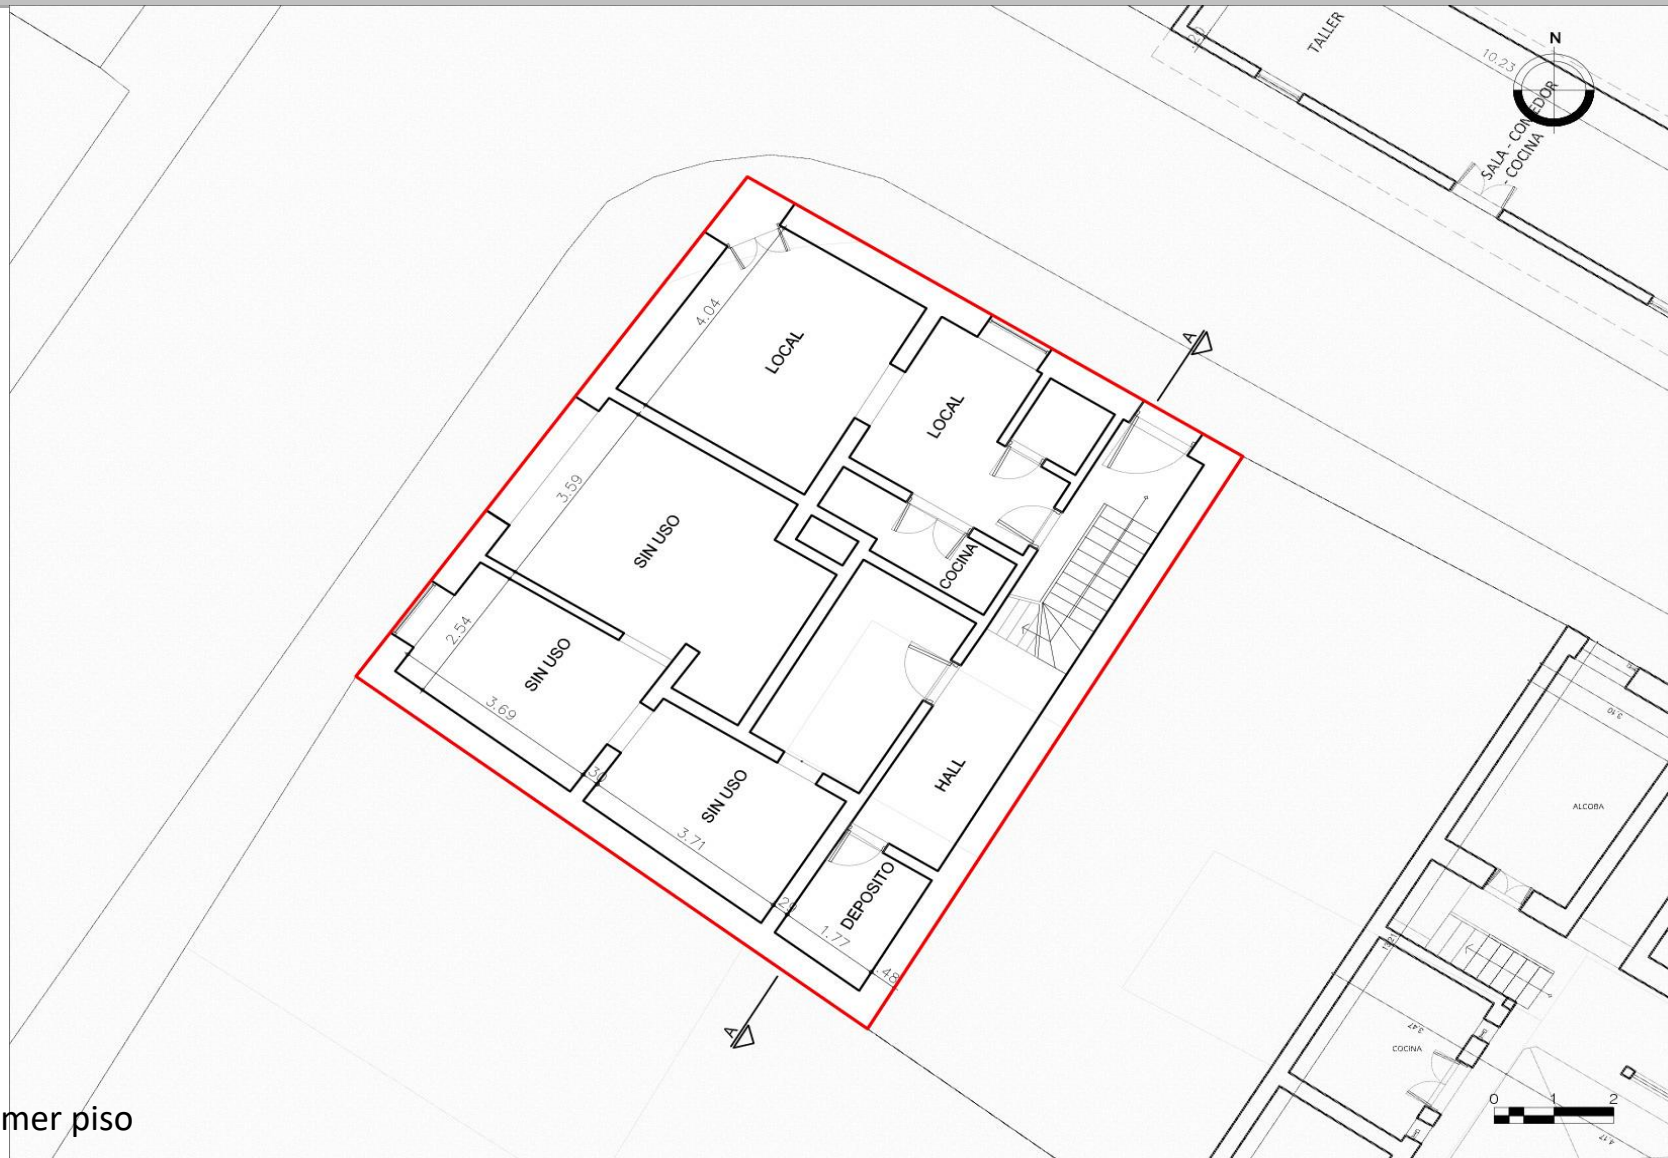
Planta primer piso

18. PLANIMETRÍA (PLANTA ARQUITECTÓNICA)
