**FICHA DE INVENTARIO Y VALORACIÓN DE BIENES CULTURALES INMUEBLES**
**USO EXCLUSIVO DEL MINISTERIO DE CULTURA**

1.1. Nombre del Bien	CL 1 C BIS 8 93	1.2. Otros nombres	N.A.
1.3. Pertenece a valoración colectiva	No	1.4. Nombre	N.A.

3.1. Departamento	Bogotá	3.2. Municipio	Bogotá D.C.
3.3. Nomenclatura	CL 1 C BIS 8 93	3.4. Nomenclatura antigua	CL1 C 8 93
3.5. Barrio	Las Cruces	3.6. Código Barrio	003202
3.7. Dentro de sector urbano histórico	No	3.8. Nombre sector urbano	N.A.
3.9. No. de manzana	005	3.10. No. de predio	023
3.11. CHIP	AAA0032UXWF	3.12. Localidad	Santa Fé
3.13. Dentro de perímetro urbano	Si	3.14. UPZ	95
3.15. Nombre UPZ	Las Cruces

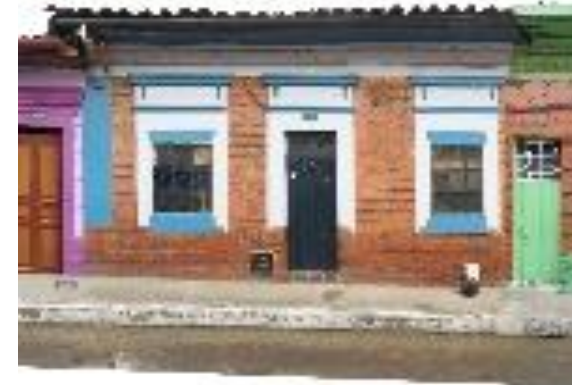
**9. FOTOGRAFÍA DEL INMUEBLE**

Inmueble de 1 piso con mezzanine, paramentado en un predio medianero con forma rectangular, cuyas dimensiones son: 8.00 m y fondo de 14.00 m, logrando una proporción de 1 a 1.7 veces aproximadamente, con frente sobre la Calle 1 C Bis. La ocupación del predio se realiza a través de un volumen con patio lateral. Se accede a la edificación a través de un zaguán central que conduce al patio. En su crujía frontal se localiza una alcoba y la sala, en la lateral una escalera y la cocina, y por último en la posterior otra alcoba y un baño. La fachada consta de 3 vanos rectangulares: uno central de acceso con portada y uno de ventana a cada extremo con un marco en pañete. Una cornisa bajo un alero de tablonos en madera remata la fachada. El sistema estructural es de muros de carga en ladrillo, entrepiso en madera y cubierta a 2 aguas en teja de barro con estructura de madera. Los muros presentan revestimiento de pañete y pintura al interior y ladrillo a la vista en fachada, carpintería de madera en ventanas y puertas interiores y carpintería metálica en puerta de acceso y ventanas exteriores; la escalera y cielo raso son en madera y los pisos en baldosín de cemento.

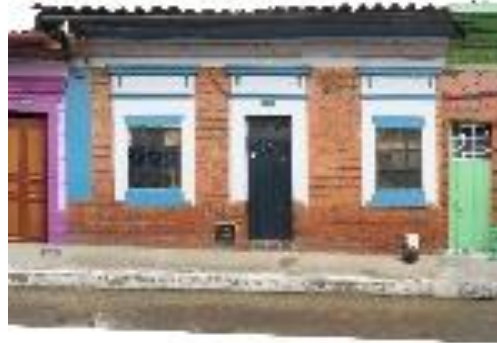
Fachada Norte

**Valor estético:** el inmueble puede leerse de forma integral ya que es fácil la lectura de su volumetría original. Es representativo del periodo republicano y de la consolidación urbana de la época, ya que es un testimonio del trazado original del barrio las Cruces. Hace parte de un perfil urbano homogéneo, formado por viviendas de máximo dos pisos con vanos de similares proporciones y remate en alero de madera, este uno de los perfiles del centro que rememora su imagen histórica.
