**FICHA DE INVENTARIO Y VALORACIÓN DE BIENES
CULTURALES INMUEBLES**
USO EXCLUSIVO DEL MINISTERIO DE CULTURA

1.1. Nombre del Bien	CL 1 C BIS 8 79	1.2. Otros nombres	N.A.
1.3. Pertenece a valoración colectiva	No	1.4. Nombre	N.A.

FICHA DE INVENTARIO Y VALORACIÓN DE BIENES CULTURALES INMUEBLES

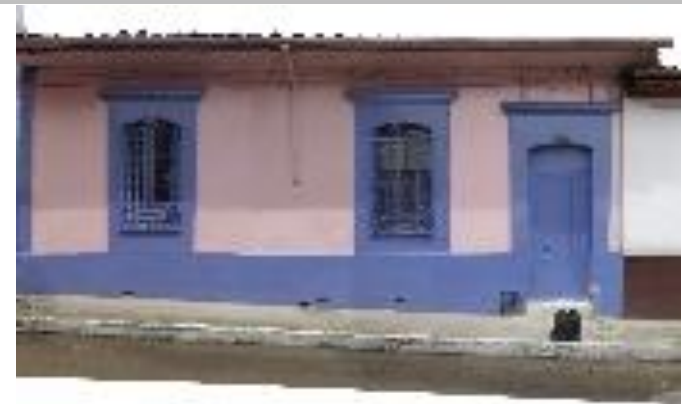
9. FOTOGRAFÍA DEL INMUEBLE

Inmueble de 1 piso paramentado en un predio medianero con forma rectangular, cuyas dimensiones son: frente de 10 m y fondo de 17 m, logrando una proporción de 1 a 1.7 veces aproximadamente, con frente sobre la Calle 1 C Bis. La ocupación del predio se realiza a través de un volumen con patio y traspatio lateral. Según registro fotográfico actual, se accede a la edificación a través de un zaguán lateral que conduce al patio principal, de allí parte una circulación central que conduce al traspatio, espacio donde se localiza la escalera que lleva al mezzanine. La fachada consta de 1 cuerpo con vanos verticales, zócalo de pañete y pintura, y un cornisa bajo un alero de madera con canal metálica que la remata. Cuenta con 3 vanos: uno de acceso lateral con portada, y dos de ventanas con marco y cornisa. El sistema estructural es de muros de carga en ladrillo y cubierta a 2 aguas en teja de barro. Sus muros cuentan con revestimiento de pañete y pintura; la carpintería es al interior de madera, y metálica en puerta de acceso y ventanas de fachada. En su interior conserva pisos originales de baldosin de cemento y canceles que rodean el patio principal. La escalera, que corresponde a una construcción posterior, es en concreto.
