FICHA DE INVENTARIO Y VALORACIÓN DE BIENES CULTURALES INMUEBLES

1.1. Nombre del Bien	CL 1 C BIS 8 65	1.2. Otros nombres	N.A.
1.3. Pertenece a valoración colectiva	No	1.4. Nombre	N.A.

3.1. Departamento	Bogotá	3.2. Municipio	Bogotá D.C.
3.3. Nomenclatura	CL 1 C BIS 8 65	3.4. Nomenclatura antigua	CL 1 C 8 65
3.5. Barrio	Las Cruces	3.6. Código Barrio	003202
3.7. Dentro de sector urbano histórico	No	3.8. Nombre sector urbano	N.A.
3.9. No. de manzana	005	3.10. No. de predio	032
3.11. CHIP	AAA0032UYFZ	3.12. Localidad	Santa Fé
3.13. Dentro de perímetro urbano	Si	3.14. UPZ	95
3.15. Nombre UPZ	Las Cruces

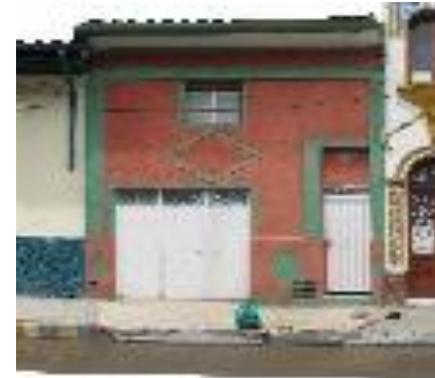
9. FOTOGRAFÍA DEL INMUEBLE

14. DESCRIPCIÓN
 Inmueble de 2 pisos paramentado en un predio medianero con forma rectangular, cuyas dimensiones son: frente de 5.06 m y fondo de 14.81 m, logrando una proporción de 1 a 3 veces aproximadamente, con frente sobre la Calle 1 C Bis. La ocupación del predio se realiza a través de un volumen con patio posterior lateral cubierto con marquesina. La fachada consta de 1 cuerpo con vanos verticales, zócalo de pañete y pintura, y remata en una cornisa y alero con canal metálica. Cuenta con 3 vanos: 1 de acceso vehicular con un vano de ventana abierto encima, y 1 vano de acceso peatonal, todos poseen un marco de pañete. Cuenta además con molduras decorativas con formas romboidales. Los muros cuentan con revestimiento de pañete y pintura, su carpintería es metálica, cuenta con cielo raso de listones de madera y escalera de concreto.

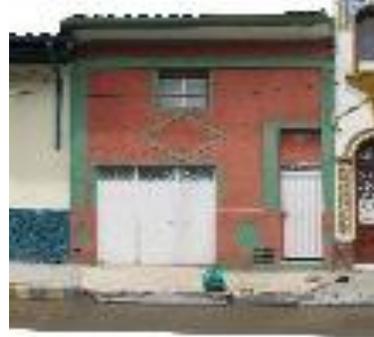
Fachada Norte

Valor histórico: El inmueble fue construido a finales del siglo XIX, correspondiente al periodo republicano, sin embargo, debido a sus modificaciones hoy no es posible la lectura del lenguaje arquitectónico de la época. Igualmente no es visible la composición volumétrica original del inmueble. A nivel urbano, es sin embargo un inmueble que guarda el paramento de la manzana y que permite la visibilidad de la trama irregular del barrio las Cruces.
