FICHA DE INVENTARIO Y VALORACIÓN DE BIENES CULTURALES INMUEBLES
USO EXCLUSIVO DEL MINISTERIO DE CULTURA

Hoja 1 PR 036

1.1. Nombre del Bien	CL 1 C BIS 8 35	1.2. Otros nombres	N.A.
1.3. Pertenece a valoración colectiva	No	1.4. Nombre	N.A.

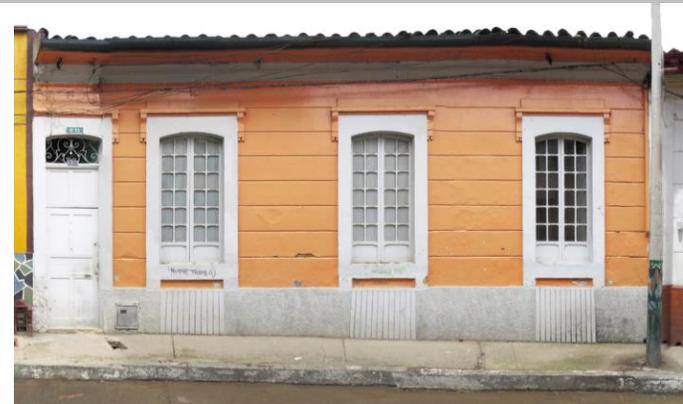
9. FOTOGRAFÍA DEL INMUEBLE

Inmueble de 1 piso paramentado en un predio medianero con forma irregular, cuyas dimensiones son: frente de 10,81m y fondo de 13,47 m, logrando una proporción de 1 a 1 veces aproximadamente, con frente sobre la Calle 1C Bis. La ocupación del predio se realiza a través de un volumen con patio central. Se accede a través de un zaguán lateral que entrega al patio central. Consta en la crujía frontal de dos habitaciones separadas por una sala, en la crujía del lado occidente se localizan la cocina, un baño y otra habitación, mientras al lado contrario se encuentran dos habitaciones; los espacios agregados corresponden a un baño y una lavandería en la parte posterior. La fachada consta de un cuerpo con una superficie de franjas horizontales, vanos verticales, zócalo de pañete rústico y estriado vertical bajo los vanos de ventana, y remate de una cornisa bajo un alero entablerado de madera con canal metálica. Se compone de 4 vanos: tres de ventana y uno para acceso principal lateral, con marco y cornisa con apliques en sus esquinas. El sistema estructural es de muros de carga en adobe y ladrillo, su cubierta es a dos aguas en teja de barro con estructura de madera. Los muros cuentan con revestimiento de pañete y pintura, carpintería metálica para la puerta de acceso, y carpinterías en madera para las ventanas. Los pisos cuentan con baldosas de cemento pintadas con motivos decorativos.

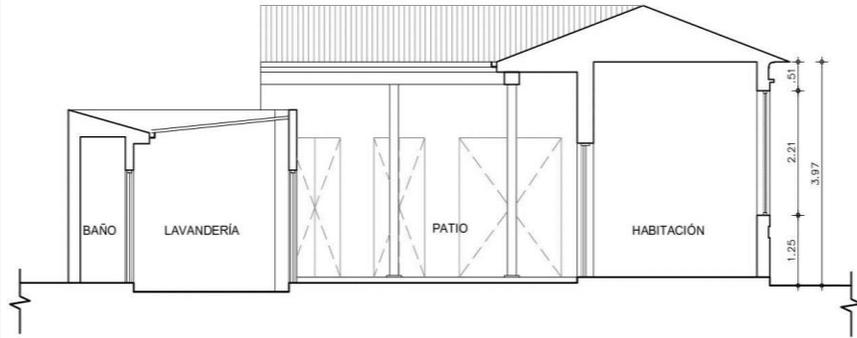
Corte longitudinal

Valor histórico: El inmueble fue construido a finales del Siglo XIX, perteneciente al periodo republicano. A pesar de sus modificaciones, que corresponden a volúmenes agregados en la parte posterior, hoy es posible la lectura de su construcción original. Su sistema constructivo de muros de carga, y cubierta con estructura de madera y teja de barro, son representación de las técnicas constructivas y materiales empleados en la época.

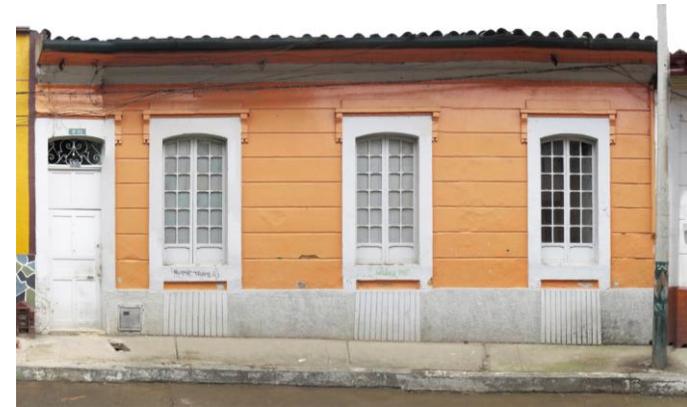
Fachada Norte

Valor estético: el inmueble es representativo del periodo republicano y de la consolidación urbana de la época por ser un testimonio del trazado urbano del barrio las Cruces. Hace parte de un perfil urbano homogéneo, formado por viviendas de máximo dos pisos con vanos de similares proporciones, siendo uno de los perfiles del centro que mejor rememora su imagen histórica. Interioresmente conserva pisos y elementos de madera que son representación de las tendencias estilísticas de las viviendas de la época.
