FICHA DE INVENTARIO Y VALORACIÓN DE BIENES CULTURALES INMUEBLES
USO EXCLUSIVO DEL MINISTERIO DE CULTURA

1.1. Nombre del Bien	CL 1 C BIS 8 21	1.2. Otros nombres	N.A.
1.3. Pertenece a valoración colectiva	No	1.4. Nombre	N.A.

3.1. Departamento	Bogotá	3.2. Municipio	Bogotá D.C.
3.3. Nomenclatura	CL 1 C BIS 8 21	3.4. Nomenclatura antigua	CL 1 C 8 21
3.5. Barrio	Las Cruces	3.6. Código Barrio	003202
3.7. Dentro de sector urbano histórico	No	3.8. Nombre sector urbano	N.A.
3.9. No. de manzana	005	3.10. No. de predio	038
3.11. CHIP	AAA0032UYNX	3.12. Localidad	Santa Fé
3.13. Dentro de perímetro urbano	Si	3.14. UPZ	95
3.15. Nombre UPZ	Las Cruces

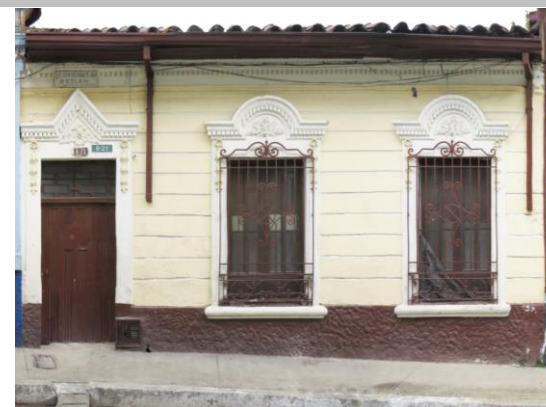
9. FOTOGRAFÍA DEL INMUEBLE

Inmueble de 2 pisos paramentado en un predio medianero con forma rectangular, cuyas dimensiones son: frente de 7,58m y fondo de 19,94m, logrando una proporción de 1 a 2.5 veces aproximadamente, con frente sobre la Calle 1C Bis. La ocupación del predio se realiza a través de un volumen con dos patios laterales. Se accede a través de un zaguán lateral que entrega al patio principal, una circulación central conduce al segundo patio, cuya crujía occidental es de dos niveles. La escalera se localiza dentro del ultimo patio. La fachada consta de un cuerpo horizontal con superficie pañetada con franjas horizontales dilatadas cada 30 cm, vanos verticales, zócalo de pañete rústico, y remate de cornisa bajo un alero en madera con canal metálica. Se compone de 3 vanos verticales: dos de ventana y uno de acceso; este ultimo cuenta con un marco con y una moldura de un triangulo en su centro, los otros dos vanos cuentan con un marco con una moldura de arco de medio punto superior, un aplique de yeso se localiza en su centro. El sistema estructural es de muros de carga en adobe y ladrillo y cubierta a dos aguas en teja de barro con estructura de madera. Los muros cuentan con revestimiento de pañete y pintura, y carpinterías en madera para las ventanas y puerta.

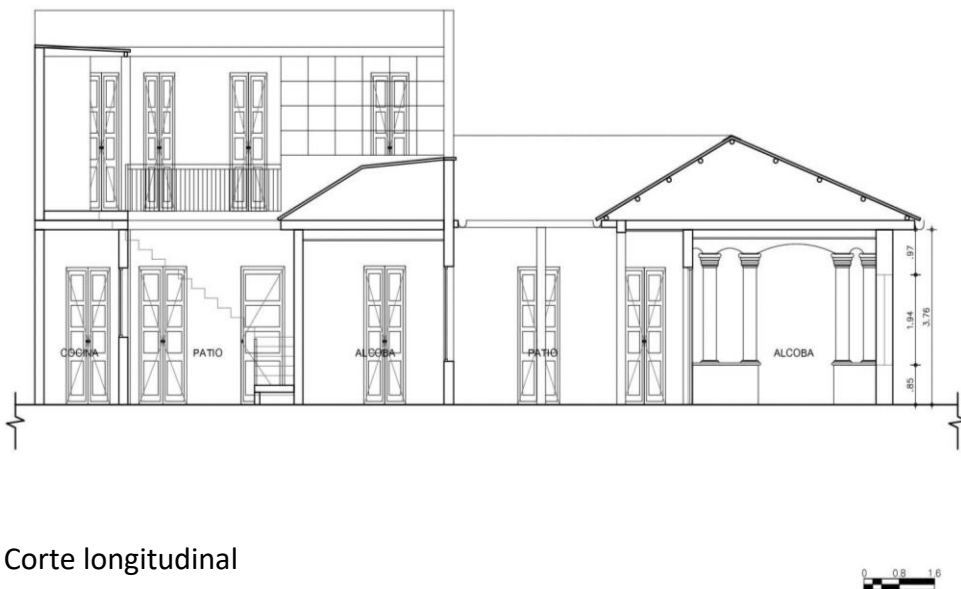
Corte longitudinal

Valor histórico: El inmueble fue construido a finales del Siglo XIX, correspondiente al periodo republicano. La lectura de su tipología original es difusa debido a las modificaciones realizadas, como el piso agregado en la parte posterior. Su sistema constructivo de muros de carga, y cubierta con estructura de madera y teja de barro, son representación de las técnicas constructivas y materiales empleados en la época.

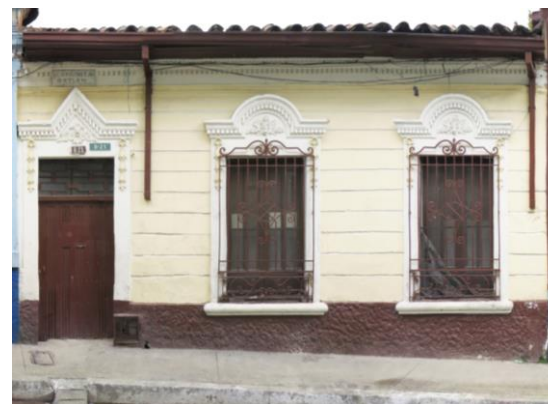
Fachada Norte

Valor estético: el inmueble es representativo del periodo republicano y de la consolidación urbana de la época por ser un testimonio del trazado urbano del barrio las Cruces. Hace parte de un perfil urbano homogéneo, formado por viviendas de máximo dos pisos con vanos de similares proporciones, siendo uno de los perfiles del centro que mejor rememora su imagen histórica. Dentro del perfil es singular por el tipo de molduras de fina elaboración que enmarcan sus vanos. Internamente la decoración de molduras y apliques en yeso con los cuales cuentan sus espacios son únicos en el sector, según registro fotográfico interno de las viviendas de la zona.
