FICHA DE INVENTARIO Y VALORACIÓN DE BIENES CULTURALES INMUEBLES

USO EXCLUSIVO DEL MINISTERIO DE CULTURA		INMUEBLE No	MZ	008
Código Nacional		Hoja 1	PR	025

1.1. Nombre del Bien	KR 8 2 86	1.2. Otros nombres	N.A.
1.3. Pertenece a valoración colectiva	No	1.4. Nombre	N.A.

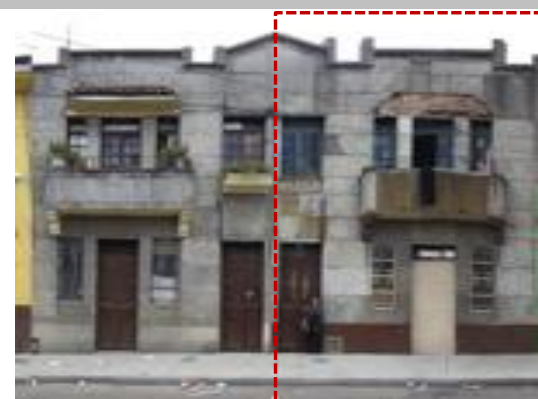
9. FOTOGRAFÍA DEL INMUEBLE

14. DESCRIPCIÓN	
<p>Este lote con dimensiones en el frente de 6.3 m y fondo de 14.8 m, logrando una proporción de 1 a 2 veces aproximadamente, hace parte de una unidad arquitectónica con el predio 026. Esta se paramenta en un predio medianero con forma regular, cuyas dimensiones son: frente de 13 m y fondo de 15 m, logrando una proporción de 1 a 1.1 veces aproximadamente, con frente sobre la Carrera 8. La ocupación del predio se realiza a través de un volumen compacto con patio posterior. En el primer piso se localizan el acceso a la vivienda, espacios de servicios y sociales y un local comercial; en el segundo piso están dispuestas las habitaciones y áreas privadas de la casa. La fachada consta de 2 niveles con vanos verticales y remate en ático. En primer piso consta de 1 vano de acceso central y 2 laterales de ventana en cada uno de los ejes laterales, y en el central, con 2 vanos de acceso, cada uno correspondiente a una de las unidades residenciales. En segundo piso consta de 3 vanos de puerta ventana unidos por un balcón corrido en mampostería sobre ménsulas y un alero en teja de barro en cada uno de los ejes laterales; en el eje central de la composición cuenta con 2 vanos de puerta ventana apoyados en materas. El sistema estructural es de muros de carga en ladrillo, entrepisos en madera y cubierta a 2 aguas en teja de barro con estructura de madera. Los muros cuentan con revestimiento de pañete y pintura al interior y cemento en fachada.</p>

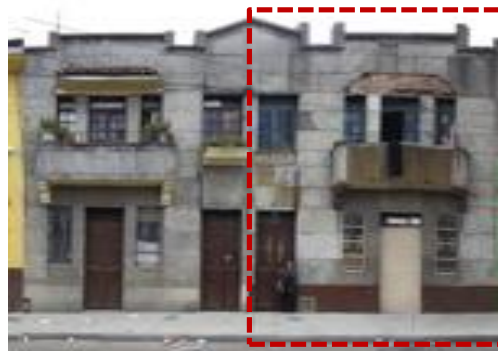
Fachada Occidente

Valor estético: el inmueble puede leerse de forma integral; es de los pocos edificios del sector con un lenguaje representativo de la arquitectura desarrollada en el periodo de Transición. La composición se la fachada posee un claro manejo de la centralidad y la simetría marcada por la diferenciación en el uso de los balcones, ritmo y proporción entre vanos y muros, los elementos ornamentales junto con la imagen que dan sus acabados que generan la unidad volumétrica, caracterizan la formalidad arquitectónica de la edificación.
