**FICHA DE INVENTARIO Y VALORACIÓN DE BIENES CULTURALES INMUEBLES**
**USO EXCLUSIVO DEL MINISTERIO DE CULTURA**

1.1. Nombre del Bien	KR 8 2 88	1.2. Otros nombres	N.A.
1.3. Pertenece a valoración colectiva	No	1.4. Nombre	N.A.

3.1. Departamento	Bogotá	3.2. Municipio	Bogotá D.C.
3.3. Nomenclatura	KR 8 2 88	3.4. Nomenclatura antigua	KR 8 2 88 90
3.5. Barrio	Las Cruces	3.6. Código Barrio	003202
3.7. Dentro de sector urbano histórico	No	3.8. Nombre sector urbano	N.A.
3.9. No. de manzana	008	3.10. No. de predio	026
3.11. CHIP	AAA0032WDCX	3.12. Localidad	Santa Fé
3.13. Dentro de perímetro urbano	Si	3.14. UPZ	95
3.15. Nombre UPZ	Las Cruces

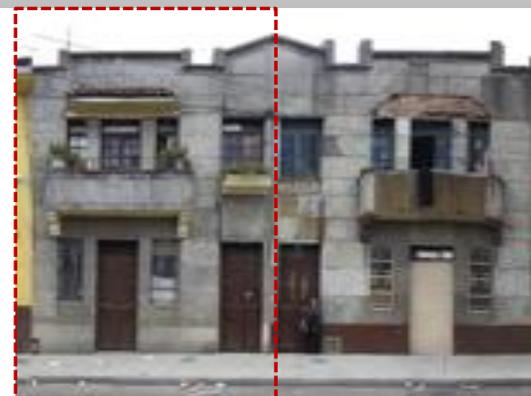
**9. FOTOGRAFÍA DEL INMUEBLE**

Este lote con dimensiones en el frente de 6.5 m y fondo de 15.0 m, logrando una proporción de 1 a 2 veces aproximadamente, hace parte de una unidad arquitectónica con el predio 025. Este se paramenta en un predio medianero con forma regular, cuyas dimensiones son: frente de 13 m y fondo de 15 m, logrando una proporción de 1 a 1.1 veces aproximadamente, con frente sobre la Carrera 8. La ocupación del predio se realiza a través de un volumen compacto con patio posterior, dividido actualmente por la mitad en 2 unidades residenciales. En el primer piso se localizan el acceso a la vivienda, espacios de servicios y sociales y un local comercial; en el segundo piso están dispuestas las habitaciones y áreas privadas de la casa. La fachada consta de 2 niveles con vanos verticales y remate en ático de perfil compuesto. Está resuelta en 1 plano de paramento con énfasis en simetría y estructurada por 3 ejes de vanos. En primer piso consta de 1 vano de acceso central y 2 laterales de ventana en cada uno de los ejes laterales, y en el central, con 2 vanos de acceso, cada uno correspondiente a una de las unidades residenciales. En segundo piso consta de 3 vanos de puerta ventana unidos por un balcón corrido en mampostería sobre ménsulas y un alero en teja de barro en cada uno de los ejes laterales; en el eje central de la composición cuenta con 2 vanos de puerta ventana apoyados en materas. El sistema estructural es de muros de carga en ladrillo, entresijos en madera y cubierta a 2 aguas en teja de barro con estructura de madera. Los muros cuentan con revestimiento de pañete y pintura al interior y cemento en fachada. Las carpinterías son metálicas.

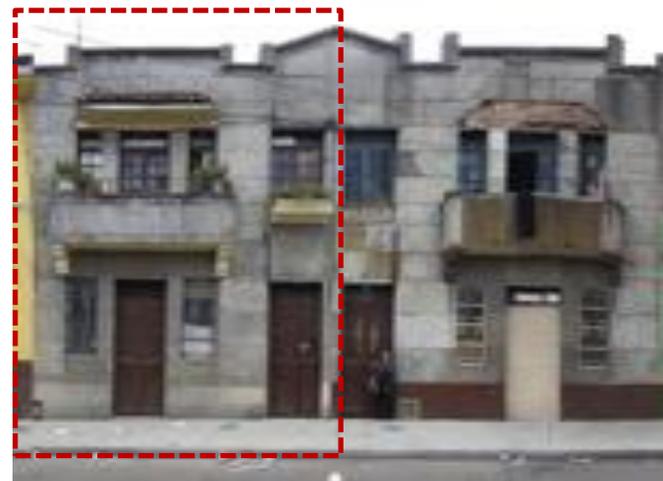
Fachada Occidente

Valor estético: el inmueble puede leerse de forma integral; es de los pocos edificios del sector con un lenguaje representativo de la arquitectura desarrollada en el periodo de Transición. La composición se la fachada posee un claro manejo de la centralidad y la simetría marcada por la diferenciación en el uso de los balcones, ritmo y proporción entre vanos y muros, los elementos ornamentales junto con la imagen que dan sus acabados que generan la unidad volumétrica, caracterizan la formalidad arquitectónica de la edificación.
