FICHA DE INVENTARIO Y VALORACIÓN DE BIENES CULTURALES INMUEBLES
USO EXCLUSIVO DEL MINISTERIO DE CULTURA

INMUEBLE No MZ 010

1.1. Nombre del Bien	CL 1 D 7 92	1.2. Otros nombres	N.A.
1.3. Pertenece a valoración colectiva	No	1.4. Nombre	N.A.

3.1. Departamento	Bogotá	3.2. Municipio	Bogotá D.C.
3.3. Nomenclatura	CL 1 D 7 92	3.4. Nomenclatura antigua	CL 1 D 7 92
3.5. Barrio	Las Cruces	3.6. Código Barrio	003202
3.7. Dentro de sector urbano histórico	No	3.8. Nombre sector urbano	N.A.
3.9. No. de manzana	010	3.10. No. de predio	002
3.11. CHIP	AAA0032WEWW	3.12. Localidad	Santa Fé
3.13. Dentro de perímetro urbano	Si	3.14. UPZ	95
3.15. Nombre UPZ	Las Cruces

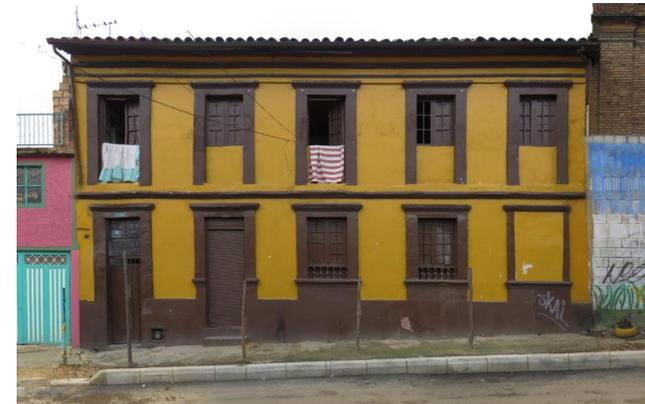
9. FOTOGRAFÍA DEL INMUEBLE

Inmueble de 2 pisos paramentado en un predio medianero con forma rectangular, cuyas dimensiones son: 13.10 m de frente y de fondo 5 m, logrando una proporción de 2.5 a 1 aproximadamente, con frente sobre la Calle 1D. La ocupación del predio se realiza a través de un volumen compacto con aislamiento posterior actualmente cubierto. Se accede a la edificación, a través de un zaguán lateral que entrega a una escalera provisional en madera, que a su vez conduce al pasillo principal que continua hasta el patio; cuenta con 4 espacios para habitaciones. La fachada consta de 2 niveles diferenciados por una cornisa, con vanos verticales, zócalo revocado, cornisa y alero de madera con canal metálica. Está resuelta en el plano de paramento y consta de 5 vanos: en primer piso cuenta con 2 vanos de acceso y 3 de ventana, todos con marco pañetado y cornisa; en segundo piso cuenta con 5 vanos de ventana con antepecho en mampostería, marco pañetado y cornisa. El sistema estructural es de muros de carga con entrepiso de madera y cubierta a 2 aguas en teja de barro y de asbesto cemento con estructura de madera. Los muros cuentan con revestimiento de pañete y pintura; carpintería metálica y de madera en ventanas y puertas; pisos en baldosa de cemento, listón machihembrado y afinado de mortero, y cielorraso interior en estructura de madera a la vista.

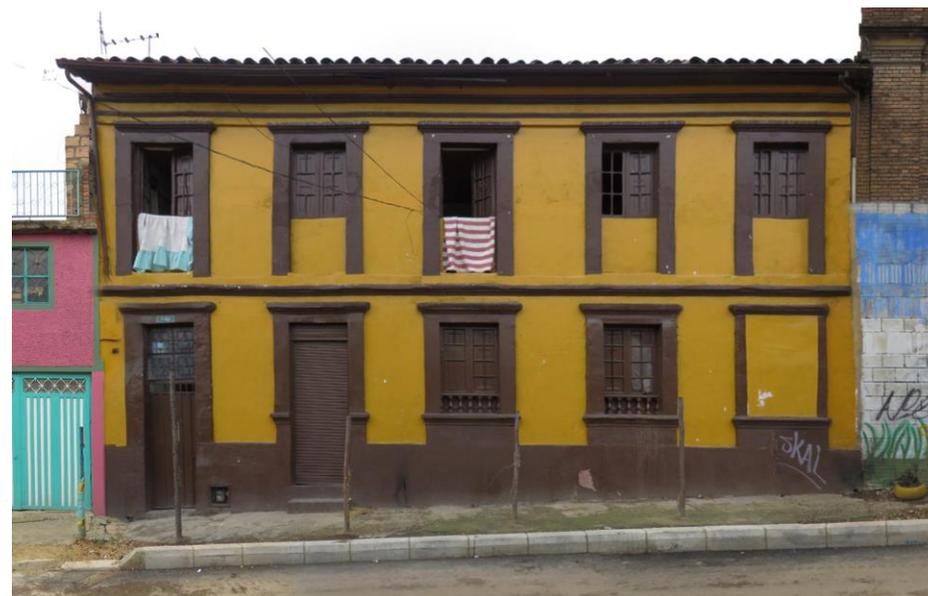
Fachada Sur

Valor estético: El inmueble es representativo del período republicano de finales del siglo XIX y de la consolidación de la época, con remanentes del trazado tradicional. Conserva elementos de su tipología original, como la cruja de acceso, y su repertorio formal está caracterizado por la simetría y proporción que guardan sus elementos en fachada, así como los elementos ornamentales, como los marcos y cornisas propios de la arquitectura republicana.
