**FICHA DE INVENTARIO Y VALORACIÓN DE BIENES CULTURALES INMUEBLES**

1.1. Nombre del Bien	CL 1 D 7 3	1.2. Otros nombres	N.A.
1.3. Pertenece a valoración colectiva	No	1.4. Nombre	N.A.

3.1. Departamento	Bogotá	3.2. Municipio	Bogotá D.C.
3.3. Nomenclatura	CL 1 D 7 3	3.4. Nomenclatura antigua	KR 7 1 77 79 81 ESQUINACL
3.5. Barrio	Las Cruces	3.6. Código Barrio	003202
3.7. Dentro de sector urbano histórico	No	3.8. Nombre sector urbano	N.A.
3.9. No. de manzana	011	3.10. No. de predio	030
3.11. CHIP	AAA0032WHMS	3.12. Localidad	Santa Fé
3.13. Dentro de perímetro urbano	Si	3.14. UPZ	95
3.15. Nombre UPZ	Las Cruces

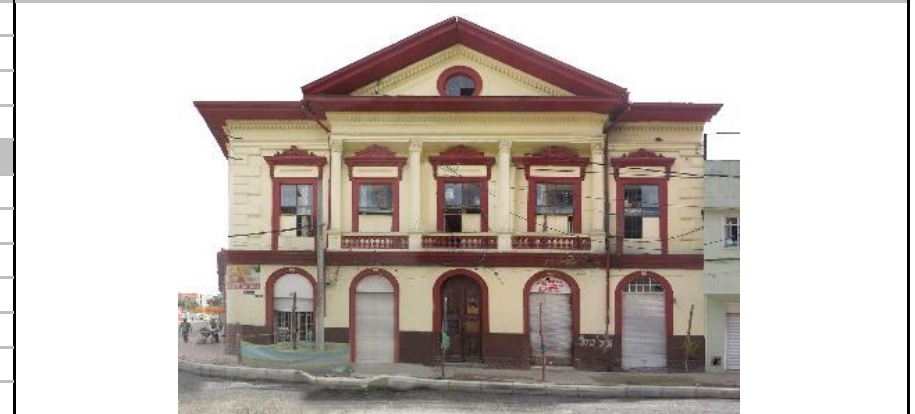
**9. FOTOGRAFÍA DEL INMUEBLE**

Inmueble de 2 pisos paramentado en un predio esquinero con forma irregular, cuyas dimensiones son: frente de 11,3 m y fondo de 17,6 m, logrando una proporción de 1 a 1,5 veces aproximadamente, con frentes sobre la Calle 1 D y la Carrera 7. La ocupación del predio se realiza mediante un volumen compacto de planta rectangular y un patio posterior, en cuyo primer piso funcionan locales comerciales de lavandería, sastrería y carnicería, en tanto que en el segundo funciona un inquilinato. Desde la Calle 1 D se accede a la edificación, a través de un pasillo que entrega a la escalera principal y conduce al segundo piso. Las fachadas constan de 2 niveles diferenciados por una cornisa, con vanos verticales, zócalo en sillares de piedra, esquinas de segundo piso revocadas imitando sillares de piedra, cornisa denticular y alero entablado de madera con canal metálica. Están resueltas en los planos de paramento y cuentan con un diseño simétrico. La fachada principal, sobre la Calle 1 D y rematada en un frontón triangular con óculo central, está organizada en 5 ejes de vanos; en primer piso consta de 5 vanos de acceso con arcos de medio punto, mientras que en el segundo nivel, retrocedido del paramento, cuenta con 5 vanos de puerta ventana con marco y molduras decorativas sobre el dintel, con los 3 centrales enmarcados por columnas compuestas y balastrada en la base. El frente de la Carrera 7 cuenta en primer piso con 4 vanos de acceso con arcos de medio punto; el segundo piso, retrocedido del paramento, cuenta con 4 vanos verticales de puerta ventana con marcos de realce y molduras decorativas sobre el dintel. El sistema estructural es de muros de carga en ladrillo y cubierta a 2 aguas en teja de barro con estructura de madera. Los muros cuentan con revestimiento de pañete y pintura, carpintería de madera en acceso principal y carpintería metálica en puertas y ventanas de fachada; pisos de baldosa de cemento y cielorraso interior en chusque con pañete y pintura.

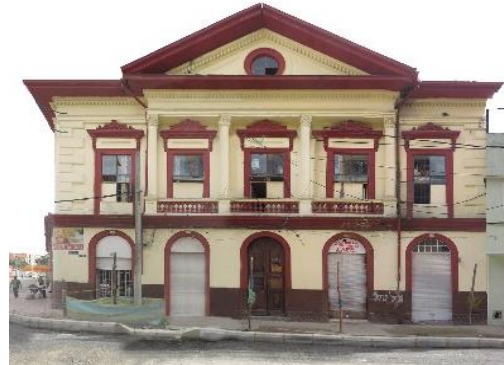
**Fachada Norte**

**Valor estético:** El inmueble es representativo del período republicano de finales del siglo XIX y de la consolidación de la época con remanentes del trazado tradicional. Aunque evidencia modificaciones en su tipología, conserva su lenguaje arquitectónico, con una ornamentación caracterizada por cornisas, sobremarcos con molduras, frontón triangular con óculo y otros elementos propios de la arquitectura republicana con influencia del lenguaje neoclásico, con los cuales se integra armónicamente en un perfil urbano homogéneo en términos de altura, volumetría y lenguaje arquitectónico.
