FICHA DE INVENTARIO Y VALORACIÓN DE BIENES CULTURALES INMUEBLES

| 1.1. Nombre del Bien | CL 6 6 67 | 1.2. Otros nombres | N.A. | |
| 3.3. Nomenclatura | CL 6 6 67 | 3.4. Nomenclatura antigua | CL 3 6 67 | |

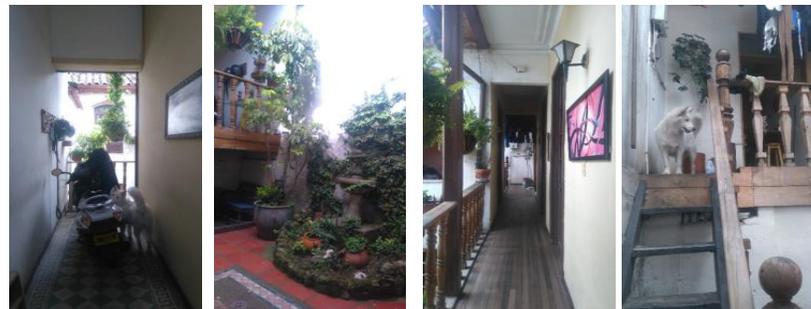
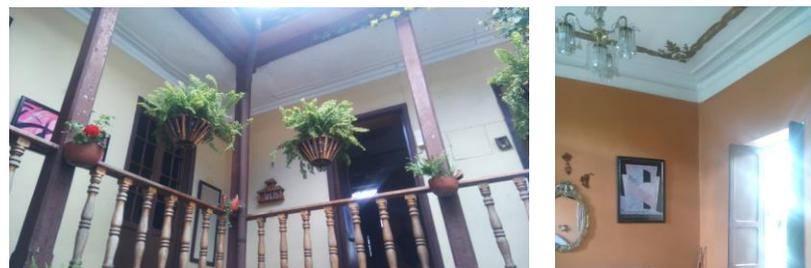
16. FOTOGRAFÍAS INTERIORES

Inmueble de 1 piso con sótano, paramentado en un predio medianero con forma rectangular, cuyas dimensiones son: frente de 7.60 m y fondo de 16.53 m, logrando una proporción de 1 a 2.2 veces aproximadamente, con frente sobre la calle 6. La ocupación del predio se realiza a través de un volumen con un patio lateral y un traspatio. Desde la calle, se accede a la edificación mediante de un zaguán lateral que entrega a la galería con balaustrada del patio principal con una escalera de un tramo, alrededor hay una sala, 4 habitaciones y un comedor, continúa a través de un pasillo central, el cual vincula un baño, una cocina y un traspatio con una escalera de un tramo. El sótano se estructura de manera similar al 1° piso: los espacios de servicio se organizan rodeando el patio principal y el traspatio. La fachada está resuelta en un cuerpo con un zócalo, 4 vanos verticales (1 de acceso y 3 de ventana), una cornisa superior y un ático. El sistema estructural es de muros de carga en adobe y ladrillo, pañetado y pintado, el entrepiso es en madera y la cubierta es a dos aguas en teja de barro con estructura de madera. La carpintería es de madera en el interior y, en el exterior, la carpintería es metálica, los pisos son de baldosa de cemento, madera machihembrada y tableta y el ciellorraso interior es en chusque pintado.

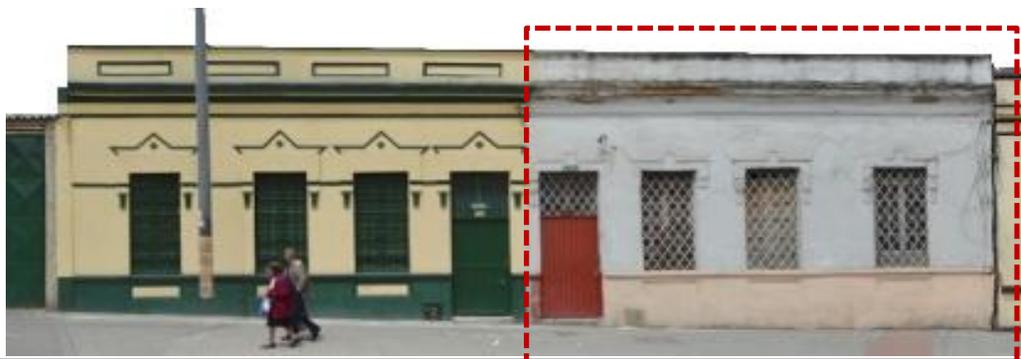
Fachada Norte

Valor estético: De acuerdo con lo descrito y su valoración histórica, el inmueble es de fácil lectura en su tipología y lenguaje arquitectónico. Junto con los predios colindantes, componen un mismo perfil de manzana representativo de la consolidación de la época, cuyo repertorio formal está caracterizado por los elementos en fachada como: el ático, las cornisas, los sobre marcos y el zócalo, característicos del periodo republicano de comienzos del siglo XX. Así como el uso de la yesería evidenciado en los cielos rasos interiores en molduras y figuras decorativas que aún se conservan.
