FICHA DE INVENTARIO Y VALORACIÓN DE BIENES CULTURALES INMUEBLES

INMUEBLE No	MZ	019
Hoja 1	PR	001

1.1. Nombre del Bien	KR 4 2 A 1	1.2. Otros nombres	N.A.
1.3. Pertenece a valoración colectiva	No	1.4. Nombre	N.A.

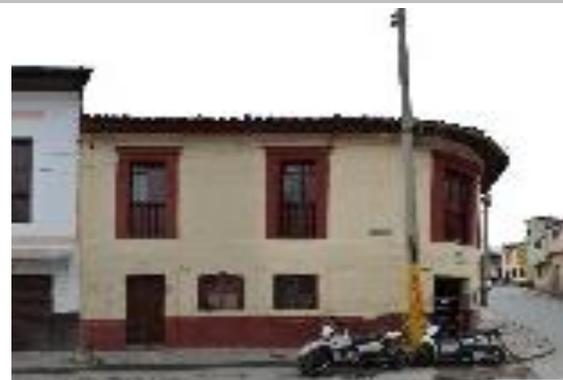
9. FOTOGRAFÍA DEL INMUEBLE

13.7. Teléfono	No documentado				3124538747							
13.8. Correo electrónico	No documentado				No documentado							
14. DESCRIPCIÓN												
<p>Inmueble de 2 pisos paramentado en un predio esquinero con forma rectangular y esquina curva, cuyas dimensiones son: frente de 8.74.m y fondo de 4.47 m, logrando una proporción de 1 a 1.9 veces aproximadamente, con frentes sobre la Carrera 4 y la Calle 2. La ocupación del predio se realiza a través de un volumen con patio lateral, ocupado actualmente. Desde la Carrera 4 se accede a la vivienda a través de un vestíbulo que entrega a un patio con escaleras, en torno del cual se ordenan los espacios. El primer piso cuenta con un local de mecánica y baño; el 2 piso es una unidad de vivienda. Las fachadas constan de un plano continuo con vanos verticales, zócalo pintado, cornisa y alero con caja en madera y canal metálica. El primer piso consta de 1 vano de acceso y 2 de ventana por el costado sur, 1 de acceso en la esquina, y 1 de ventana con 1 de acceso por el costado oriental. En segundo piso cuenta con 4 vanos de puerta ventana con marco de realce, cornisa y baranda de tribuna en madera, 2 por el frente sur, 1 en la esquina, y otro por el frente oriental; el segundo vano del frente oriental fue sellado. El sistema estructural es de muros de carga en adobe y ladrillo con revestimiento de pañete y pintura; entepiso en madera y cubierta a 2 aguas con teja de barro sobre estructura de madera. Cuenta con pisos en baldosa de cemento, enchape y madera, escalera con baranda en madera; carpinterías de madera, con excepción del primer nivel de fachada, las cuales fueron reemplazadas por carpinterías metálicas.</p>

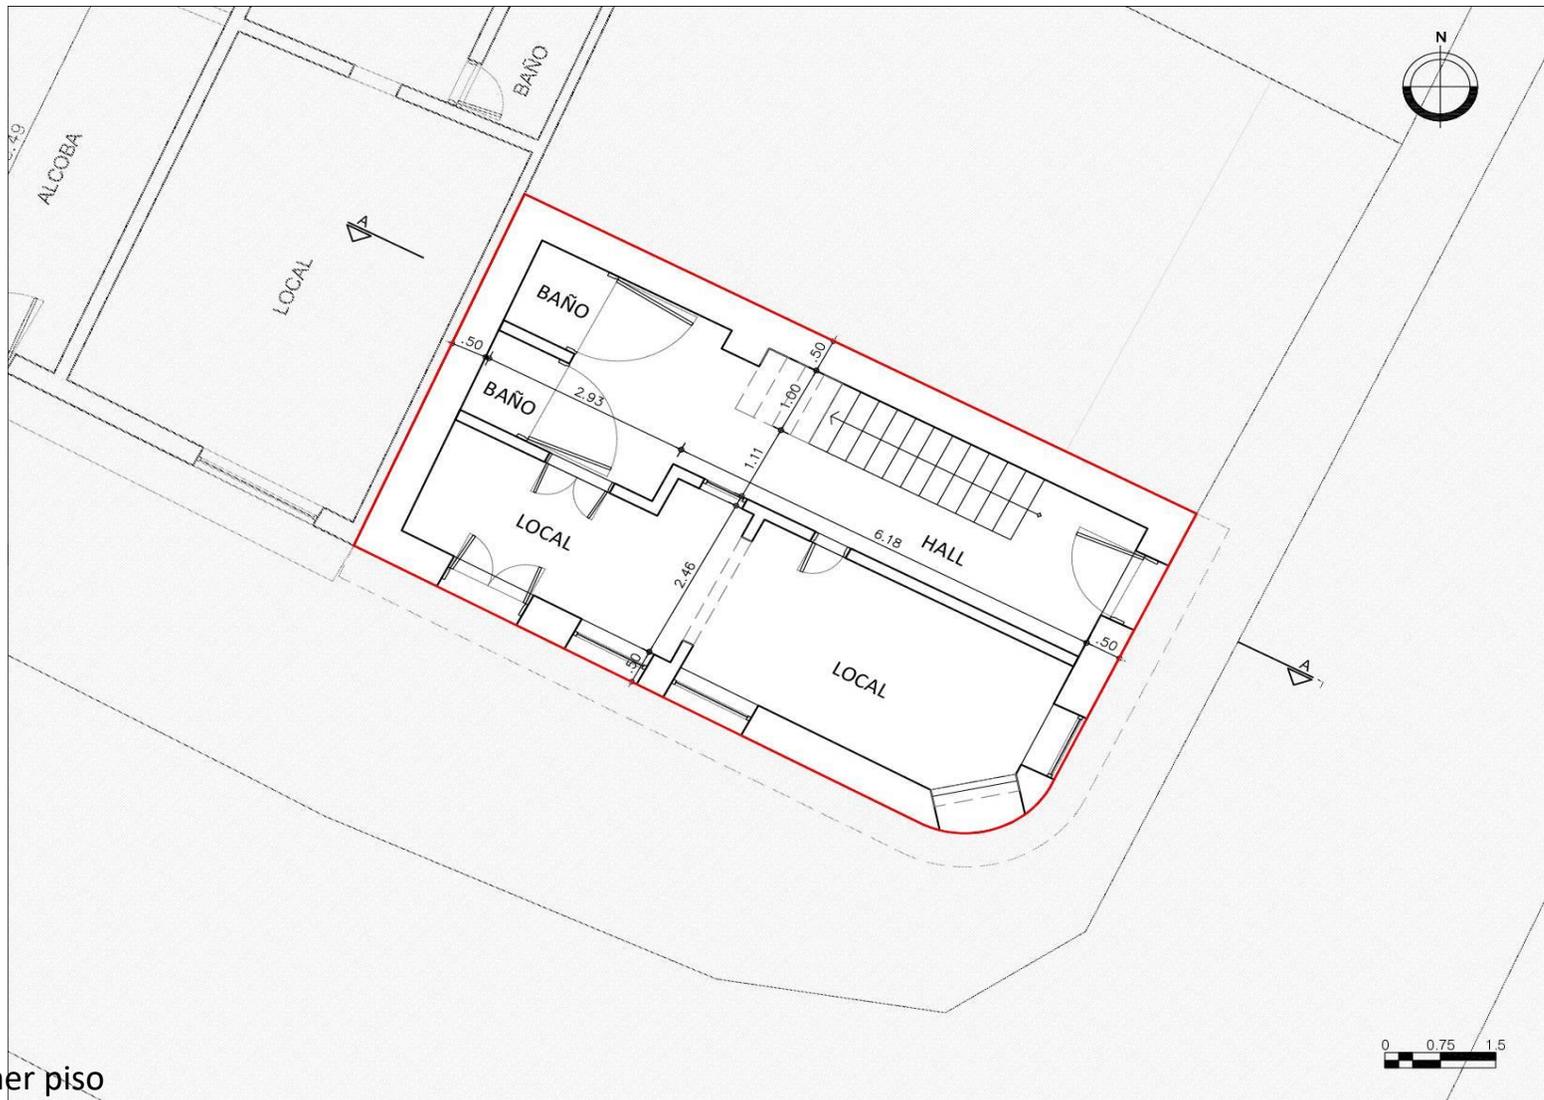
18. PLANIMETRÍA (PLANTA ARQUITECTÓNICA)

Planta primer piso

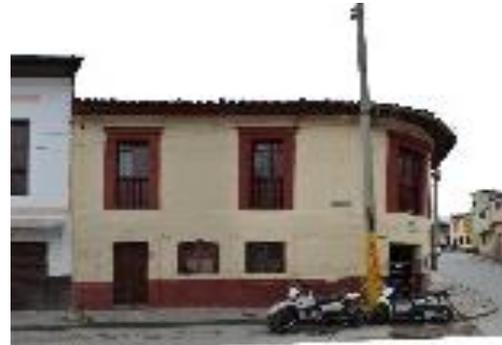
Fachada Sur

Valor estético: el inmueble puede leerse de forma integral a pesar de sus modificaciones. Conserva las crujiás originales de su tipología, pese a la ocupación del patio. Los muros de adobe y ladrillo son evidencia de las técnicas empleadas en su momento, igualmente las carpinterías de madera, la cubierta a 2 aguas con teja de barro. La crujiá frontal y su fachada, componen el perfil urbano homogéneo del barrio Las Cruces.
