FICHA DE INVENTARIO Y VALORACIÓN DE BIENES CULTURALES INMUEBLES

1. DENOMINACIÓN			
1.1. Nombre del Bien	CL 2 A 4 44	1.2. Otros nombres	N.A.
1.3. Pertenece a valoración colectiva	No	1.4. Nombre	N.A.

3. LOCALIZACIÓN			
3.1. Departamento	Bogotá	3.2. Municipio	Bogotá D.C.
3.3. Nomenclatura	CL 2 A 4 44	3.4. Nomenclatura antigua	CL 2 A 4 44
3.5. Barrio	Las Cruces	3.6. Código Barrio	003202
3.7. Dentro de sector urbano histórico	No	3.8. Nombre sector urbano	N.A.
3.9. No. de manzana	019	3.10. No. de predio	006
3.11. CHIP	AAA0032XDOM	3.12. Localidad	Santa Fé
3.13. Dentro de perímetro urbano	Si	3.14. UPZ	95
3.15. Nombre UPZ	Las Cruces

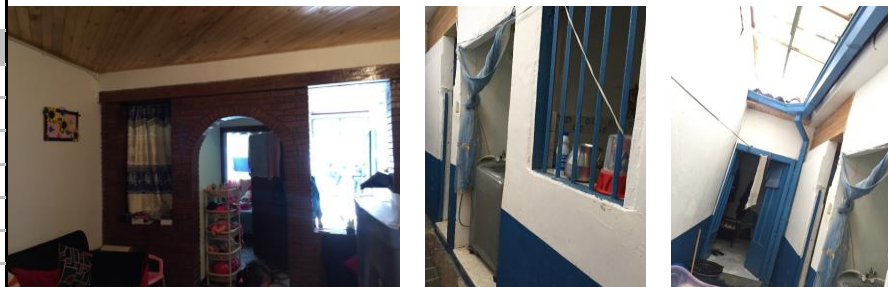
16. FOTOGRAFÍAS INTERIORES

Inmueble de 1 piso paramentado en un predio medianero con forma rectangular, cuyas dimensiones son: frente de 4.19 m y fondo de 17.22 m, logrando una proporción de 1 a 4.1 veces aproximadamente, con frente sobre la Calle 2 A. La ocupación del predio se realiza a través de un volumen con patio lateral, actualmente construido. Se accede a la edificación a través de un zaguán lateral que vincula a una sala de estar; una circulación continúa hasta el fondo del predio, y alrededor de ella se organizan 2 habitaciones, baño, cocina, lavandería y sala-comedor. La fachada consta de un plano con vanos verticales, zócalo revocado con acabado rústico, cornisa y parapeto; se configura con 2 vanos: 1 de acceso y 1 de ventana con cornisa superior y arcos de medio punto sobre los vanos, continuando con la ornamentación del predio colindante por el occidente. El sistema estructural es de pórticos de concreto con muros de cerramiento en ladrillo e interiores en drywall, revestidos con pañete y pintura; altillo en madera y cubierta a 2 aguas con teja de barro sobre estructura de madera. Los pisos cuentan con enchapes cerámicos, cielorrasos con pañete y las carpinterías interiores y exteriores metálicas.

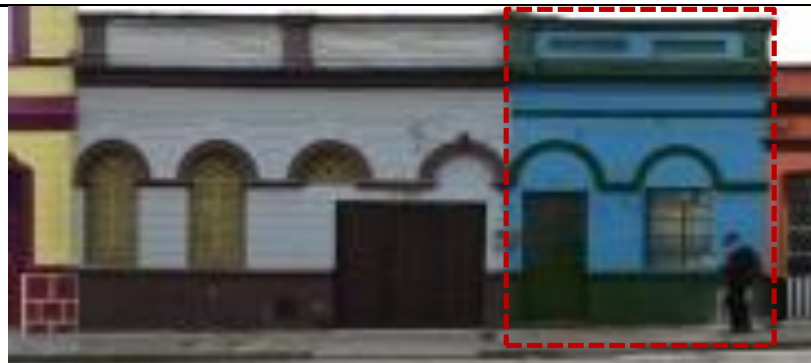
Fachada Sur

Valor estético: el inmueble puede leerse de forma integral a pesar de sus modificaciones. Hace parte de un conjunto de edificaciones desarrolladas durante del periodo republicano y representa la consolidación urbana de la época, con remanentes del trazado colonial. Conserva elementos de fachada como ornamentación en torno a vanos, zócalo, cornisa y parapeto, característicos de la arquitectura de este período. La cruja frontal y su fachada, componen el perfil urbano homogéneo del barrio Las Cruces.
