### FICHA DE INVENTARIO Y VALORACIÓN DE BIENES CULTURALES INMUEBLES

<b>1. DENOMINACIÓN</b>				
1.1. Nombre del Bien	CL 2 A 4 50	1.2. Otros nombres	N.A.	
1.3. Pertenece a valoración colectiva	No	1.4. Nombre	N.A.	
<b>2. CLASIFICACIÓN TIPOLOGICA</b>

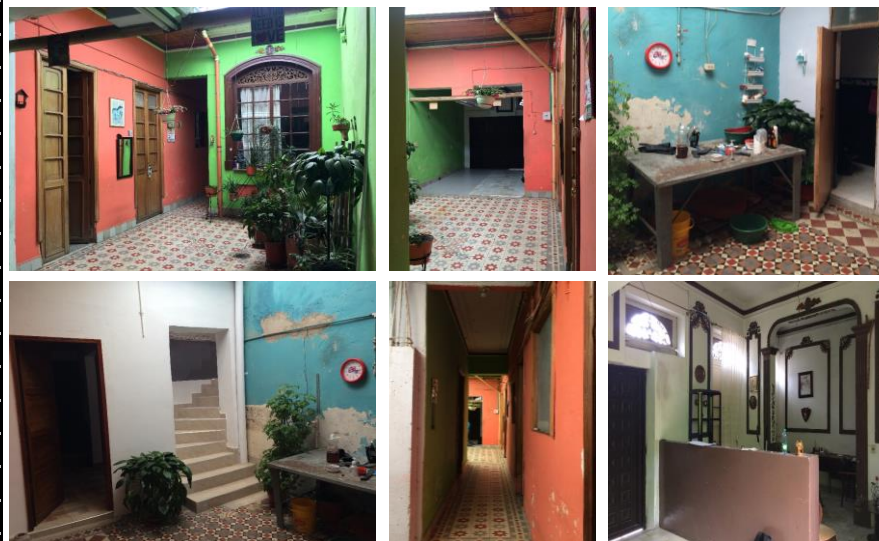
#### 16. FOTOGRAFÍAS INTERIORES

Inmueble de 1 piso paramentado en un predio medianero con forma irregular, cuyas dimensiones son: frente de 7.56 m y fondo de 22.46 m, logrando una proporción de 1 a 2.9 veces aproximadamente, con frentes sobre la Calle 2 A. La ocupación del predio se realiza a través de un volumen con patio lateral y traspatio lateral, ambos actualmente cubiertos. Desde la Calle 2 A se accede a la edificación a través del garaje, que vincula los patios con una circulación central. Consta de 5 habitaciones, 2 baños, 2 salas, estudio, comedor, cocina y garaje. La fachada consta de un plano con vanos verticales, zócalo revocado con acabado rústico, cornisa y parapeto modulado por 3 machones. Está estructurada por 4 ejes de vanos con arco de medio punto y cornisa con arquivoltas, 2 de los cuales corresponden a ventanas con calado en el arco, mientras los otros 2 fueron reemplazados por 1 acceso vehicular. El sistema estructural es de muros de carga en adobe, ladrillo, con revestimiento de pañete y pintura; entrepiso de altillo en madera y cubierta inclinada en teja de barro y asbesto cemento con estructura en madera. Cuenta además con muros en drywall, carpinterías de madera, con excepción de la del garaje, que es metálica, pisos de baldosa de cemento, cielloraso entablado de madera en torno a patios; las escaleras son en concreto.
