FICHA DE INVENTARIO Y VALORACIÓN DE BIENES CULTURALES INMUEBLES

1.1. Nombre del Bien	CL 2 A 5 A 14	1.2. Otros nombres	N.A.
1.3. Pertenece a valoración colectiva	No	1.4. Nombre	N.A.

3.1. Departamento	Bogotá	3.2. Municipio	Bogotá D.C.
3.3. Nomenclatura	CL 2 A 5 A 14	3.4. Nomenclatura antigua	CL 2 A 5 A 64
3.5. Barrio	Las Cruces	3.6. Código Barrio	003202
3.7. Dentro de sector urbano histórico	No	3.8. Nombre sector urbano	N.A.
3.9. No. de manzana	019	3.10. No. de predio	024
3.11. CHIP	AAA0032XELW	3.12. Localidad	Santa Fé
3.13. Dentro de perímetro urbano	Si	3.14. UPZ	95
3.15. Nombre UPZ	Las Cruces

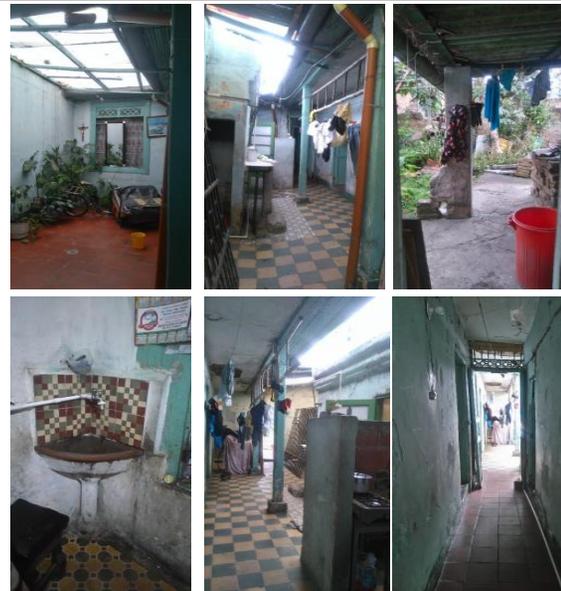
16. FOTOGRAFÍAS INTERIORES

14. DESCRIPCIÓN	
<p>Inmueble de 1 piso paramentado en un predio medianero con forma irregular, cuyas dimensiones son: frente de 7.48 m y fondo de 34.41 m, logrando una proporción de 1 a 4.6 veces aproximadamente, con frente sobre la Calle 2 A. La ocupación del predio se realiza a través de un volumen con 2 patios laterales y solar. Se accede a la edificación a través de un zaguán lateral que comunica con el primer patio rodeado de pies derechos, de allí, una circulación central conecta al segundo patio y termina en el solar. La planta de 4 habitaciones, 1 baño, 1 zona de lavandería, 1 sala, 1 comedor, 2 depósitos, 1 cocina, 2 patios y 1 zaguán. La fachada consta de 1 cuerpo con vanos verticales, uno de acceso y dos de ventanas con arcos rebajados, zócalo, cornisa y parapeto con frontón redondeado. El sistema estructural es de muros de carga en adobe y ladrillo, pañetados y pintados; cubierta a 2 aguas con estructura en madera y teja de barro; la carpintería interior y exterior es en madera, a excepción de la puerta de acceso que es metálica; los pisos son de baldosa de cemento y enchape cerámico; los patios están cubiertos con teja translucida.</p>

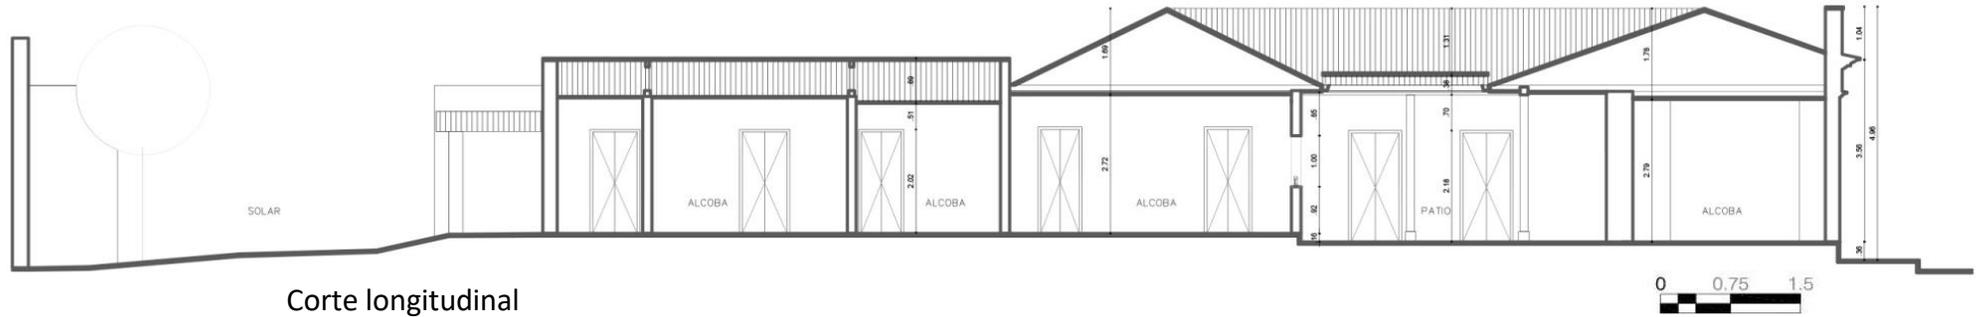
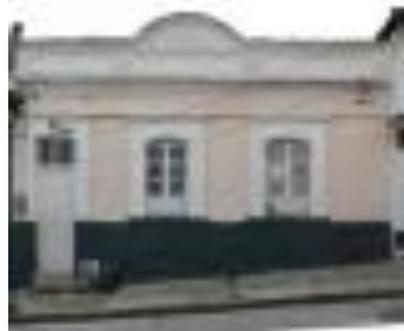
Fachada Sur

Valor estético: el inmueble conserva su tipo de patios laterales pese a sus adiciones; al interior, conserva los elementos que configuran el patio como los pies derechos; la fachada con elementos como sobre marcos en los vanos de puertas y ventanas, alero y ático, representan la estética modesta de la construcción con materiales tradicionales, es decir es un vestigio que agrega valor al conjunto.
