FICHA DE INVENTARIO Y VALORACIÓN DE BIENES CULTURALES INMUEBLES

USO EXCLUSIVO DEL MINISTERIO DE CULTURA		INMUEBLE No	MZ	019
Código Nacional		Hoja 1	PR	062

1.1. Nombre del Bien	CL 2 B 5 15	1.2. Otros nombres	N.A.
1.3. Pertenece a valoración colectiva	No	1.4. Nombre	N.A.

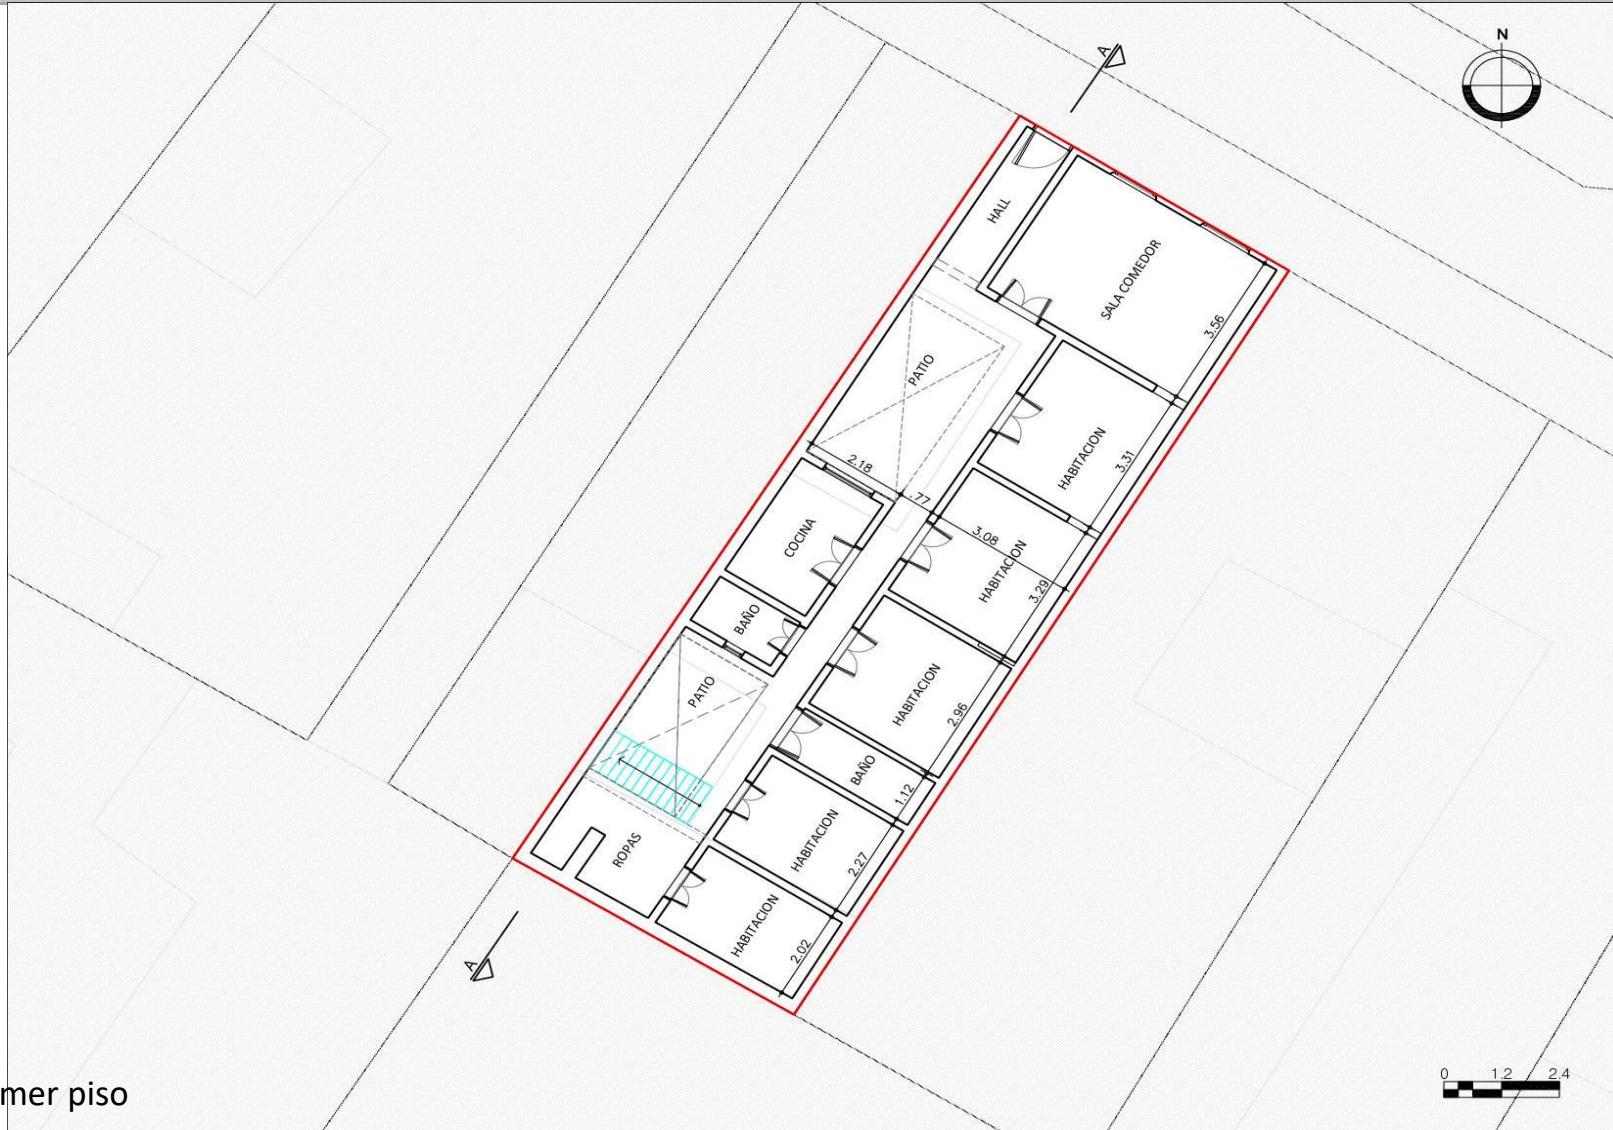
Planta primer piso

14. DESCRIPCIÓN					17. RESEÑA HISTÓRICA						
<p>Inmueble de 1 piso paramentado en un predio medianero con forma rectangular, cuyas dimensiones son: frente de 6.62 m y fondo de 20.00 m, logrando una proporción de 1 a 3.2 veces aproximadamente, con frentes sobre la Calle 2 B. La ocupación del predio se realiza a través de un volumen con 2 patios laterales. Se accede a la edificación a través de un zaguán lateral, que conduce al primer patio y continúa como circulación central hasta el patio posterior. La planta consta de 4 habitaciones, 2 baños, 1 sala, 1 cocina, 1 alacena y 1 comedor. El mezzanine alberga una habitación. La fachada se compone de zócalo; de tres vanos, dos de ventana con marco y remate triangular en la parte superior a manera de alero, y el acceso a un costado, marcado por pilastras que rematan en la parte superior con un arco rebajado; cornisa y sobrecornisa sobre la cual reposa el ático con frontón redondeado en el centro. El sistema estructural es de muros de carga en adobe y ladrillo pañetados y pintados, las adiciones posteriores son en bloque; entrepiso de mezzanine en madera y cubierta a dos aguas con estructura en madera y teja de barro; la carpintería interior de ventanas y puertas es en madera; algunos de los espacios interiores poseen cornisas y molduras en yeso. Los pisos son de baldosa de cemento.</p>					<p>Inmueble construido en las primeras décadas del siglo XX, correspondiente al periodo republicano. Destinado para vivienda y en la actualidad mantiene su uso. Es propiedad de María Teresa Alba de Torres. No se conocen datos de autor, diseñador y/o constructor. Las aerofotografías históricas evidencian la conservación de la tipología arquitectónica, presenta algunas modificaciones en cubierta como el cambio de teja de barro a teja fibrocemento, también, la cruja posterior fue adaptada sin alterar la altura de la volumetría con el propósito de atender a las necesidades de la vivienda. No se conocen datos de solicitudes de intervención ni de antecedentes de archivo de las modificaciones encontradas</p>

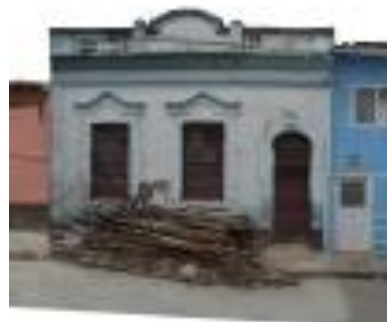
Fachada Norte

Valor estético: el inmueble puede leerse de forma integral, hace parte de un conjunto de edificaciones con características ornamentales que consolidaron el barrio Las Cruces; la fachada conserva elementos como el ático detallado; sobre marcos en puertas y ventanas y cornisa. En el interior se conservan las molduras y yesos en cielos rasos. Los muros en edohe evidencian las técnicas empleadas por sus habitantes estrdo el siglo XX.
