| 1.1. Nombre del Bien | CL 2 B 4 13 | 1.2. Otros nombres | N.A. |

FICHA DE INVENTARIO Y VALORACIÓN DE BIENES CULTURALES INMUEBLES

19. PLANIMETRÍA (FACHADA, CORTE)
Corte longitudinal

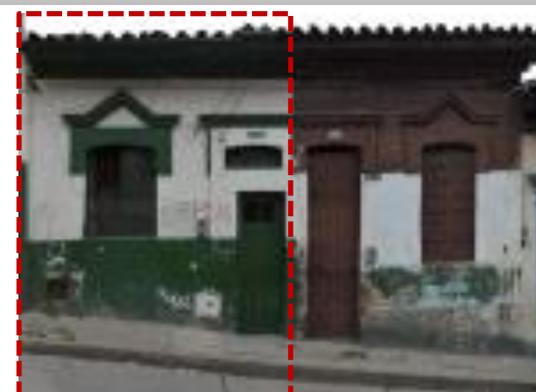
9. FOTOGRAFÍA DEL INMUEBLE

Este inmueble conforma una unidad arquitectónica con el predio colindante al lado occidente, 003202019072, constituida por una edificación de 2 pisos en el frente y 4 pisos en el volumen posterior, paramentada en 2 predios medianeros, sus dimensiones son: frente de 8.70 m y fondo de 35.80 m, logrando una proporción de 1 a 4.1 veces aproximadamente, con frente sobre la Calle 2B. La ocupación de los predios se realiza a través de dos volúmenes, uno frontal de 2 patios laterales y uno posterior que posee 2 patios laterales, residuos de 2 patios antiguos del volumen. Este se encuentra dividido en 2 viviendas a las que se accede desde la Calle 2 B, las 2 poseen una circulación longitudinal lateral que atraviesa el primer patio y llega hasta el fondo del predio. En el caso de la vivienda del costado oriente, a la que se tuvo acceso, en su segundo patio se localiza una escalera que comunica con el segundo piso del volumen agregado. La fachada de la unidad consta de 1 cuerpo con vanos verticales, alero de cubierta y zócalo. Su cuerpo consta de 4 vanos verticales, 2 centrales que corresponde a puertas gemelas y uno a cada extremo de ventanas. Los vanos de puerta cuentan con un maco y moldura superior de pañete, que por su detalle es probable que el acceso original sea el vano de la vivienda del lado oriente, igualmente los vanos de ventana poseen un marco en la parte superior y una moldura de forma triangular a manera de frontón. El sistema estructural son muros de carga, cubierta a 2 aguas. Los materiales de los muros son en adobe y ladrillo con revestimiento de pañete y pintura; las puertas de acceso son en carpintería metálica y rejas de hierro en las ventanas. La vivienda del lado oriente hace referencia al predio 003202019073, cuyas dimensiones son: frente de 4.40 m y fondo de 35.80 m, logrando una proporción de 1 a 8.1 veces aproximadamente.

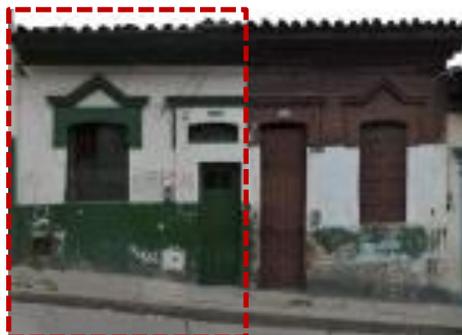
Fachada Norte

Valor estético: el inmueble no puede leerse de forma integral, a nivel de perfil urbano este inmueble hace parte de un conjunto de edificaciones con características republicanas y de la consolidación urbana de la época, con remanentes del trazado original, conserva el sistema constructivo de muros de fachada con sistema constructivo en adobe, a nivel de fachada conserva los sobre marcos, cornisas, alero, zócalo marcado y molduras que permiten la lectura de la unidad arquitectónica.
