### FICHA DE INVENTARIO Y VALORACIÓN DE BIENES CULTURALES INMUEBLES

1.1. Nombre del Bien	CL 2 B 4 5	1.2. Otros nombres	N.A.
1.3. Pertenece a valoración colectiva	No	1.4. Nombre	N.A.

3.1. Departamento	Bogotá	3.2. Municipio	Bogotá D.C.
3.3. Nomenclatura	CL 2 B 4 5	3.4. Nomenclatura antigua	KR 4 2 A 47 49 55 Esquina.C
3.5. Barrio	Las Cruces	3.6. Código Barrio	003202
3.7. Dentro de sector urbano histórico	No	3.8. Nombre sector urbano	N.A.
3.9. No. de manzana	019	3.10. No. de predio	074
3.11. CHIP	AAA0032XHTD	3.12. Localidad	Santa Fé
3.13. Dentro de perímetro urbano	Si	3.14. UPZ	95
3.15. Nombre UPZ	Las Cruces

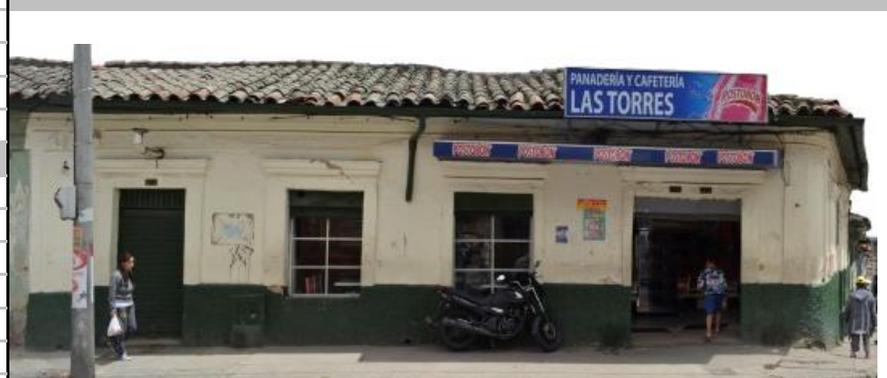
#### 9. FOTOGRAFÍA DEL INMUEBLE

**14. DESCRIPCIÓN**  
 Inmueble de 1 piso soterrado por la inclinación del terreno que permite en el nivel más bajo tener dos niveles de piso, paramentado en un predio esquinero con forma rectangular, cuyas dimensiones son: frente de 12.30 m y fondo de 9.40 m, logrando una proporción de 1 a 1.3 veces aproximadamente, con frente sobre la Calle 2B y la Carrera 4. La ocupación del predio se realiza a través de un volumen con patio lateral. Desde la Carrera 4 se accede a la edificación a través de 2 ingresos, uno sobre el local comercial y otro por un espacio lateral. El primer piso consta de 1 local comercial y 5 habitaciones, al ser un terreno inclinado el piso más bajo consta de 1 cocina y 2 baños. La fachada sobre la Calle 2 B consta de 1 cuerpo con vanos horizontales, alero y zócalo. Su cuerpo consta de 1 vano de ventana ya que los demás se encuentran tapiados. El frente de la Carrera 4 consta de 1 cuerpo con vanos verticales, compuesta por alero y zócalo; consta de 3 vanos de acceso y 1 de ventana. El sistema estructural es de muros de carga en adobe y ladrillo pañetados y pintados; entrepiso en madera y cubierta a 2 aguas con estructura de madera; los pisos son en madera y enchape cerámico, y posee carpinterías metálicas en su fachada.

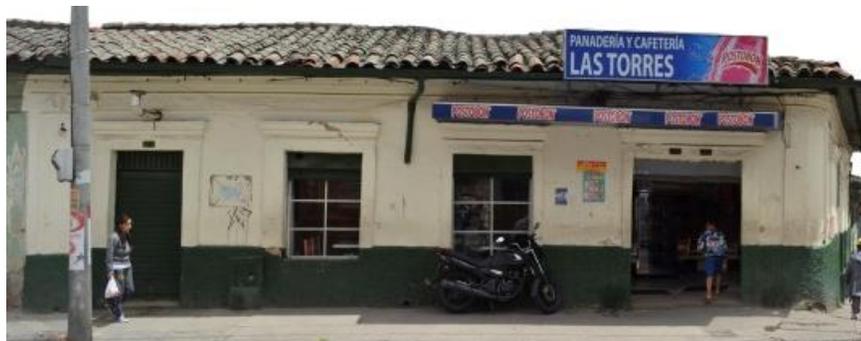
Fachada Oriente

Valor estético: el inmueble puede leerse de forma integral a pesar de sus modificaciones e intervenciones. Hace parte de un conjunto de edificaciones con características republicanas y es testigo de la consolidación urbana de principios del siglo XX. Conserva sus características esenciales y ornamentales de fachada, como los sobre marcos, cornisas, alero, zócalo marcado y molduras, al interior permanecen elementos como cancelas, pies derechos entorno al patio y su sistema constructivo en muros de carga y cubierta en teja de barro.
