FICHA DE INVENTARIO Y VALORACIÓN DE BIENES CULTURALES INMUEBLES

1.1. Nombre del Bien	KR 4 2 A 39	1.2. Otros nombres	N.A.
1.3. Pertenece a valoración colectiva	No	1.4. Nombre	N.A.

3.1. Departamento	Bogotá	3.2. Municipio	Bogotá D.C.
3.3. Nomenclatura	KR 4 2 A 39	3.4. Nomenclatura antigua	KR 4 2 A 43
3.5. Barrio	Las Cruces	3.6. Código Barrio	003202
3.7. Dentro de sector urbano histórico	No	3.8. Nombre sector urbano	N.A.
3.9. No. de manzana	019	3.10. No. de predio	075
3.11. CHIP	AAA0032XHUH	3.12. Localidad	Santa Fé
3.13. Dentro de perímetro urbano	Si	3.14. UPZ	95
3.15. Nombre UPZ	Las Cruces

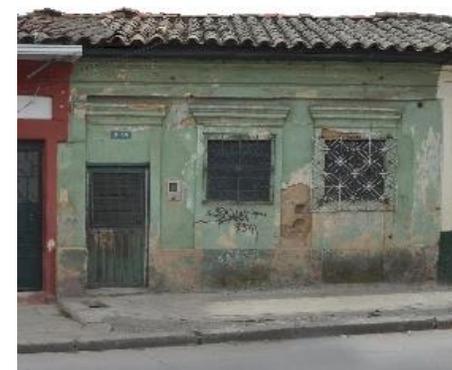
9. FOTOGRAFÍA DEL INMUEBLE

13.7. Teléfono	No documentado			No documentado						
13.8. Correo electrónico	No documentado			No documentado						
14. DESCRIPCIÓN					Fuente: No documentado					
Inmueble de 1 piso paramentado en un predio medianero con forma rectangular, cuyas dimensiones son: frente de 6.00 m y fondo de 10.00 m, logrando una proporción de 1 a 1.6 veces aproximadamente, con frente sobre la Carrera 4. La ocupación del predio se realiza a través de un volumen con patio posterior lateral. Se accede a la edificación a través de un zaguán lateral. La fachada se compone de tres vanos enmarcados, dos de ellos ventanas cuadradas alteradas en sus dimensiones originales y el acceso marcado con portada; alero, ático y zócalo. El sistema estructural es de muros de carga en adobe y ladrillo pañetados y pintados; cubierta a 2 aguas con estructura de madera en teja de barro y alero; las carpinterías de fachada son metálicas con rejas.					17. RESEÑA HISTÓRICA

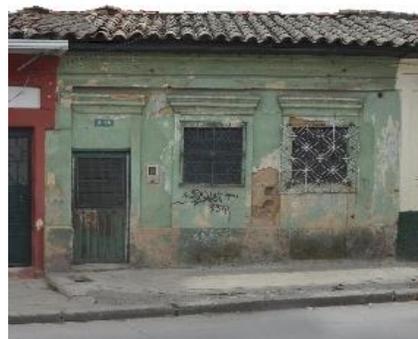
Fachada Oriente

Valor estético: a nivel urbano este inmueble hace parte de un conjunto de edificaciones con características republicanas y es testigo de la consolidación urbana de la época. Conserva sus características esenciales y ornamentales de fachada, como el zócalo, vanos con sobre marco reamatados con cornisas y alero.
