FICHA DE INVENTARIO Y VALORACIÓN DE BIENES CULTURALES INMUEBLES
USO EXCLUSIVO DEL MINISTERIO DE CULTURA

INMUEBLE No MZ 020

Hoja 1 PR 023

1.1. Nombre del Bien	CL 2 A 5 A 37	1.2. Otros nombres	N.A.
1.3. Pertenece a valoración colectiva	No	1.4. Nombre	N.A.

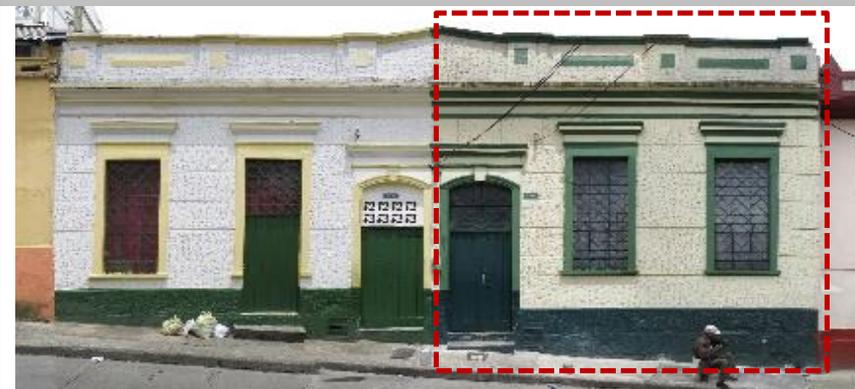
9. FOTOGRAFÍA DEL INMUEBLE

Inmueble de 1 piso paramentado en un predio medianero con forma rectangular, cuyas dimensiones son: frente de 7.24 m y fondo de 13, 56 m, logrando una proporción de 1 a 1,8 veces aproximadamente, con frentes sobre la Calle 2 A. La ocupación del predio se realiza a través de un volumen con patio lateral y patio posterior lateral. Su uso actual es vivienda. Se accede a la edificación a través de un zaguán lateral que conduce al patio, allí se encuentra un volumen trasversal que separa el primer patio del patio posterior. La planta se compone de 3 alcobas, 1 zona de lavandería, 1 baño, 1 depósito, 1 taller. La fachada consta de 1 cuerpo estriado en el pañete con 3 vanos verticales; el acceso con arco rebajado, portada, sobremarco y cornisa; dos ventanas con sobremarco y cornisa; se evidencia el sobrecimiento en piedra, cornisa, alero y el parapeto con figuras geométricas en función de ocultar la cubierta. El sistema estructural es de muros de carga en adobes con revestimiento de pañete y pintura; cubierta a 2 aguas con estructura de madera y teja de barro; cielorraso con acabado de pañete y pintura. Las carpinterías de puertas y ventanas interiores son en madera, vidrio y con rejas; pisos en baldosa de cemento y molduras en yeso.

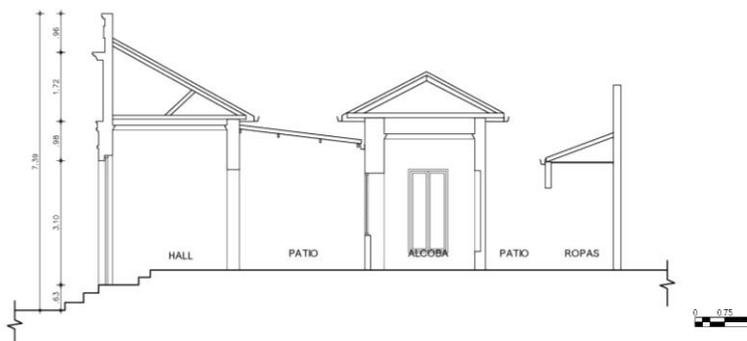
19. PLANIMETRÍA (FACHADA, CORTE)
Corte longitudinal

Fuente: Equipo Levantamientos PEMP Patrimonio Inmueble. Restituido con información suministrada en la visita de campo.
