FICHA DE INVENTARIO Y VALORACIÓN DE BIENES CULTURALES INMUEBLES

INMUEBLE No	MZ	021
Hoja 1	PR	012

1.1. Nombre del Bien	KR 6 1 F 6	1.2. Otros nombres	N.A.
1.3. Pertenece a valoración colectiva	No	1.4. Nombre	N.A.

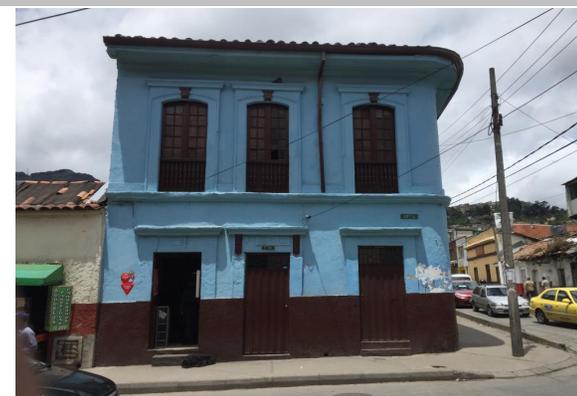
9. FOTOGRAFÍA DEL INMUEBLE

14. DESCRIPCIÓN
 Inmueble de 2 pisos paramentado en un predio esquinero con forma regular, cuyas dimensiones son: frente de 9.33 m y fondo de 8.35 m logrando una proporción de 1.1 a 1 vez aproximadamente, con frentes sobre la Calle 1F y la Carrera 6. La ocupación del predio se realiza mediante un volumen con patio lateral posterior. Se accede a la edificación a través de un zaguán central que conduce a un local norte y a las zonas de servicios, a su vez entrega a las escaleras de acceso al segundo nivel. El primer piso consta de 2 locales comerciales y 2 espacios de servicio. El segundo piso consta de habitaciones y espacios sociales. La fachada principal sobre la Carrera 6 consta de un plano con vanos verticales con sobremarcos y cornisa superior, elementos decorativos, balconillos, cornisa, alero y zócalo. El primer piso se compone de 3 vanos de acceso: 2 corresponden a locales y uno de acceso principal enfatizado con un marco de realce, cornisa superior y figuras decorativas. El segundo cuerpo diferenciado por una cornisa consta de 3 vanos verticales enmarcados con sobremarcos, cornisa superior y balconillos y figuras decorativas. El sistema estructural es de muros de carga en adobe y ladrillo con revestimiento de pañete y pintura, entrepiso en madera y cubierta a 2 aguas de teja de barro con viga canal metálica y estructura de madera. Entrepiso de madera, carpintería de madera y metal, pisos de tableta y listones de madera; cielorraso entablado de madera y escalera con peldaños, enchape y baranda en madera.

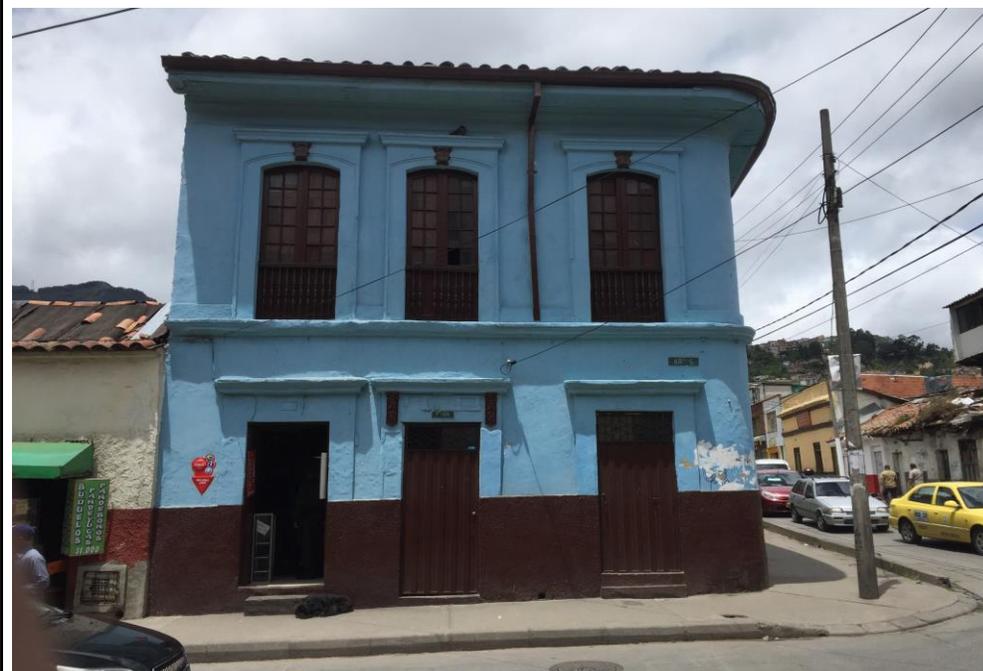
Fachada Oriente

Valor estético: el inmueble de fácil lectura en la composición de la fachada a pesar de sus modificaciones, es representativo del periodo Republicano. Presenta modificaciones en su tipología original. Su repertorio formal está caracterizado por el ritmo y la proporción que guardan sus elementos en fachada como los elementos como sobremarcos y cornisa superior, elementos decorativos, balconillos, cornisa, cubierta de alero y zócalo. La crujía frontal y fachada componen el perfil homogéneo del sector.
