FICHA DE INVENTARIO Y VALORACIÓN DE BIENES CULTURALES INMUEBLES

1.1. Nombre del Bien	CL 1 C 5 A 70	1.2. Otros nombres	N.A.
1.3. Pertenece a valoración colectiva	No	1.4. Nombre	N.A.

3.1. Departamento	Bogotá	3.2. Municipio	Bogotá D.C.
3.3. Nomenclatura	CL 1 C 5 A 70	3.4. Nomenclatura antigua	CL 1 C 5 70
3.5. Barrio	Las Cruces	3.6. Código Barrio	003202
3.7. Dentro de sector urbano histórico	No	3.8. Nombre sector urbano	N.A.
3.9. No. de manzana	023	3.10. No. de predio	009
3.11. CHIP	AAA0032XOOE	3.12. Localidad	Santa Fé
3.13. Dentro de perímetro urbano	Si	3.14. UPZ	95
3.15. Nombre UPZ	Las Cruces

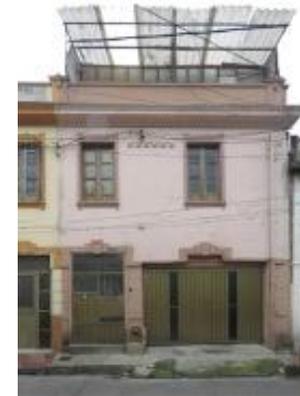
9. FOTOGRAFÍA DEL INMUEBLE

14. DESCRIPCIÓN
Inmueble de 3 pisos, paramentado en un predio medianero con forma rectangular, cuyas dimensiones son: frente de 5.19 m y fondo de 14.26 m logrando una proporción de 1 a 2.5 veces aproximadamente, con frente sobre la Calle 1 C. La ocupación del predio se realiza a través de un volumen con patio posterior lateral cubierto. No es posible describir el resto de la espacialidad interna, ya que no se tuvo acceso al inmueble. La fachada está resuelta en un cuerpo con 4 vanos verticales (2 de acceso, uno peatonal y otro vehicular, y 2 de ventana), un alero con cornisa dentada y un remate de parapeto con pequeñas pilastras laterales. El sistema estructural es de muros de carga y la cubierta es a dos aguas con teja translúcida. La carpintería exterior es metálica en puertas y en ventanas, de madera.

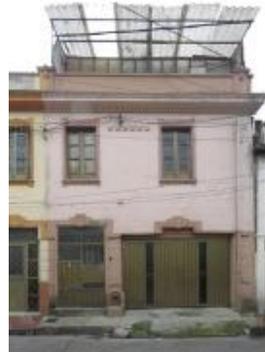
Fachada Sur

Fuente:	No documentado
17. RESEÑA HISTÓRICA	
Inmueble construido en el periodo de la Transición. Destinado para vivienda, mantiene actualmente su uso original. Su actual propietario es Luis Francisco Amaya Tovar. No se conocen datos de autor, diseñador y/o constructor. Se evidencia la ampliación de un vano de la fachada para la adecuación de un acceso vehicular; de igual manera en la parte superior, se observa el desmonte de la cubierta original para la construcción de una terraza cubierta con teja translúcida. No presenta solicitudes de intervención ni antecedentes de archivo.
