FICHA DE INVENTARIO Y VALORACIÓN DE BIENES CULTURALES INMUEBLES
USO EXCLUSIVO DEL MINISTERIO DE CULTURA

1.1. Nombre del Bien	CL 1 C 5 A 76	1.2. Otros nombres	N.A.
1.3. Pertenece a valoración colectiva	No	1.4. Nombre	N.A.

3.1. Departamento	Bogotá	3.2. Municipio	Bogotá D.C.
3.3. Nomenclatura	CL 1 C 5 A 76	3.4. Nomenclatura antigua	CL1 C 5 76
3.5. Barrio	Las Cruces	3.6. Código Barrio	003202
3.7. Dentro de sector urbano histórico	No	3.8. Nombre sector urbano	N.A.
3.9. No. de manzana	023	3.10. No. de predio	011
3.11. CHIP	AAA0032XORU	3.12. Localidad	Santa Fé
3.13. Dentro de perímetro urbano	Si	3.14. UPZ	95
3.15. Nombre UPZ	Las Cruces

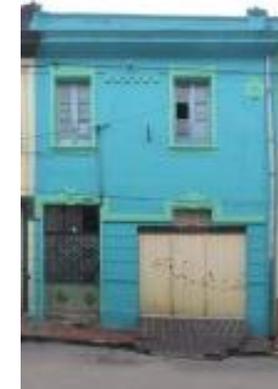
9. FOTOGRAFÍA DEL INMUEBLE

Inmueble de 2 pisos, paramentado en un predio medianero con forma rectangular, cuyas dimensiones son: frente de 4.98 m y fondo de 14.14 m logrando una proporción de 1 a 2.5 veces aproximadamente, con frente sobre la calle 1 C. La ocupación del predio se realiza a través de un volumen con un patio posterior lateral. Se accede a través de un zaguán que comunica con una alcoba y una sala-comedor con una escalera de dos tramos. La circulación del zaguán remata con el patio, rodeado de dos cocinas y un baño. El 2° piso consta de habitaciones y servicios. La fachada está resuelta en un cuerpo con 4 vanos verticales (2 de acceso, uno peatonal y otro vehicular, y 2 de ventana), un alero con cornisa dentada y un remate de parapeto con pequeñas pilastras laterales. El sistema estructural es de muros de carga en ladrillo, pañetado y pintado, el entrepiso es en madera y la cubierta es a dos aguas con estructura en cerchas de madera y teja de barro. La carpintería es metálica en puertas y en madera, en ventanas; los pisos son de baldosa cerámica y la escalera es de madera, al igual que los pasamanos y la balaustrada torneada.

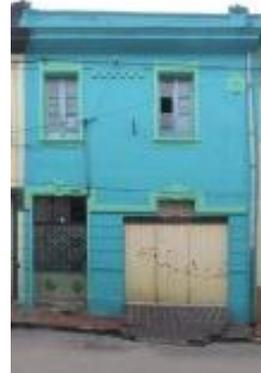
Fachada Sur

Inmueble construido en el periodo de la Transición. Destinado para vivienda, mantiene actualmente su uso original. Su actual propietario es Otto Hernán Riaño Ortiz. No se conocen datos de autor, diseñador y/o constructor. Se evidencia alteración de un vano original de la fachada y la ampliación del mismo para la adecuación de un acceso vehicular. No presenta solicitudes de intervención y no hay antecedentes de archivo.
