FICHA DE INVENTARIO Y VALORACIÓN DE BIENES CULTURALES INMUEBLES
USO EXCLUSIVO DEL MINISTERIO DE CULTURA

INMUEBLE No MZ 023

1.1. Nombre del Bien	CL 1 C 5 A 78	1.2. Otros nombres	N.A.
1.3. Pertenece a valoración colectiva	No	1.4. Nombre	N.A.

Inmueble de 2 pisos paramentado en un predio medianero con forma rectangular, cuyas dimensiones son: frente de 5.2 m y fondo de 14.2 m logrando una proporción de 1 a 2.5 veces aproximadamente, con frente sobre la Calle 1 C. La ocupación del predio se realiza a través de un volumen con patio posterior lateral cubierto. Se accede a través de un zaguán que entrega en el primer piso a 2 habitaciones, una sala con una escalera, un comedor, un depósito, un patio y servicios; el segundo piso consta de habitaciones y servicios. La fachada se compone de un cuerpo de dos niveles y está pañetada con franjas horizontales continuas y dilatadas cada 25 cms en el primer piso, con un vano de acceso y otro de ventana, cada uno con un dintel realzado y decorado con molduras; el segundo piso posee una visera superior con una cornisa dentada y remate de parapeto con pequeñas columnatas laterales, y consta de 2 vanos de ventana con marco de realce. El sistema estr

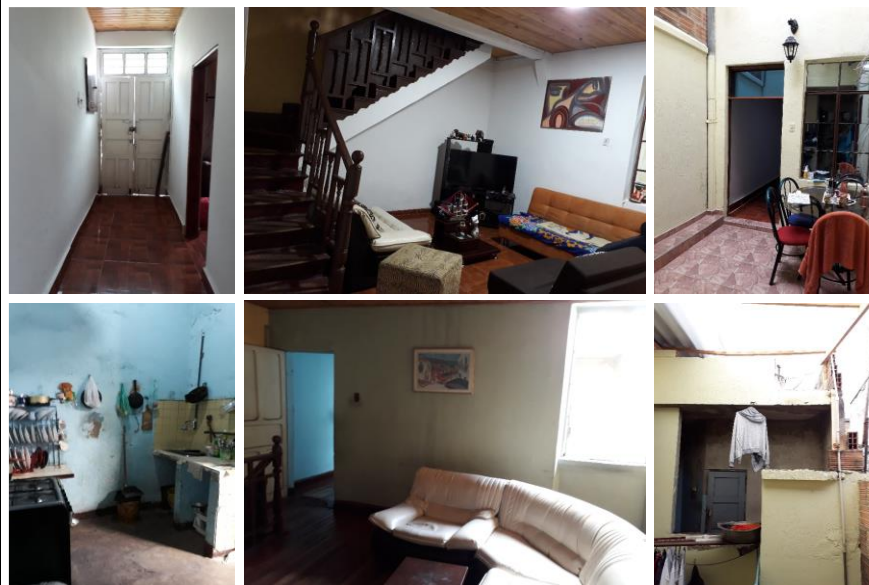
16. FOTOGRAFÍAS INTERIORES

Inmueble construido en el periodo de la Transición durante la primera mitad del siglo XX. Destinado para vivienda, mantiene su uso original. Su actual propietario es María Raquel Sánchez. No se conoce el diseñador ni el constructor. Se evidencia la construcción de un volumen de 2 pisos de altura destinado a servicios, ubicado en el patio posterior. No presenta solicitudes de intervención ni antecedentes de archivo.

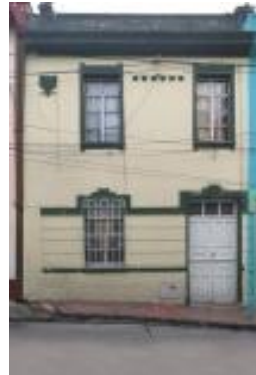
Fachada Sur

Valor estético: De acuerdo con lo descrito y su valoración histórica, el inmueble puede leerse de forma integral a pesar de sus modificaciones. Es representativo del periodo de la Transición y de la consolidación urbana de la época. Su repertorio formal está caracterizado por elementos de la fachada como las estrías horizontales, marcos, remate de ático y algunas molduras ortogonales. Hace parte de un conjunto de edificaciones construidas en la misma época, con características similares que consolidan un perfil homogéneo en la manzana.
