1. DENOMINACIÓN			
1.1. Nombre del Bien	CL 1 C 5 A 88	1.2. Otros nombres	N.A.
1.3. Pertenece a valoración colectiva	No	1.4. Nombre	N.A.

3. LOCALIZACIÓN			
3.1. Departamento	Bogotá	3.2. Municipio	Bogotá D.C.
3.3. Nomenclatura	CL 1 C 5 A 88	3.4. Nomenclatura antigua	CL 1 C 5 88
3.5. Barrio	Las Cruces	3.6. Código Barrio	003202

FICHA DE INVENTARIO Y VALORACIÓN DE BIENES CULTURALES INMUEBLES		USO EXCLUSIVO DEL MINISTERIO DE CULTURA		INMUEBLE No	MZ	023	
				Código Nacional		Hoja 2	PR	015

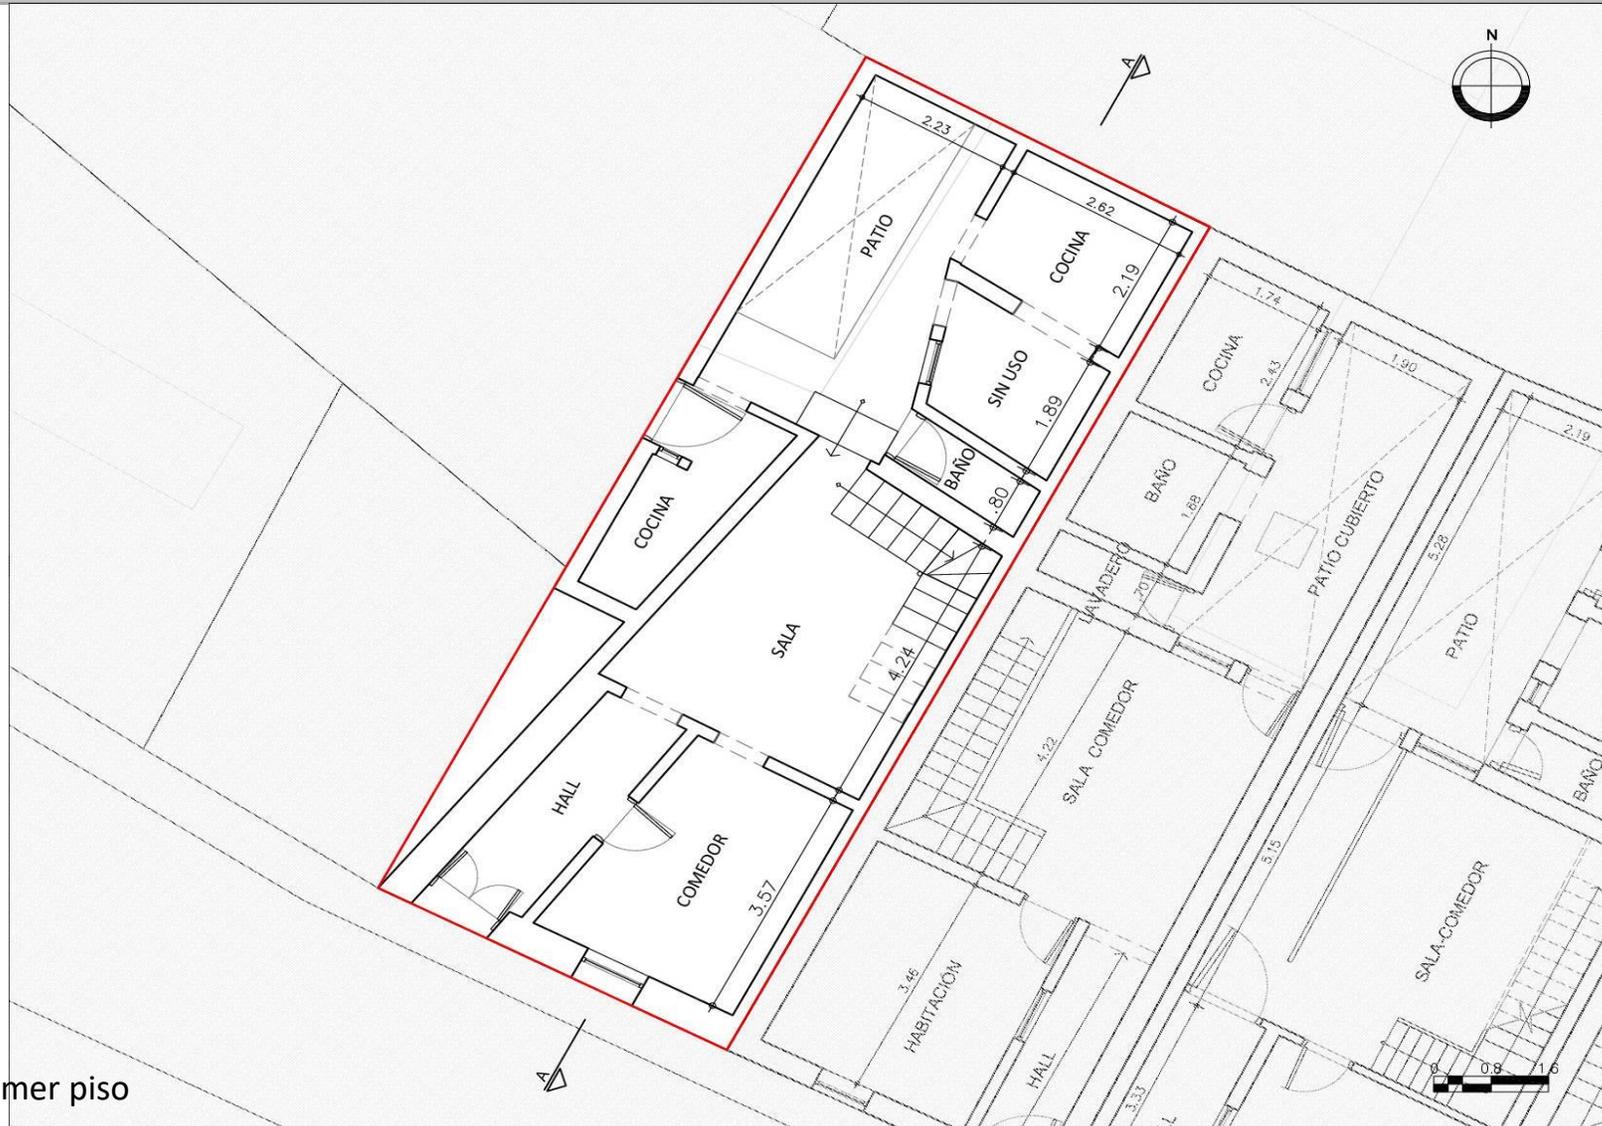
Planta primer piso

Equipo Levantamientos PEMP Patrimonio Inmueble. Restituido con información suministrada en la visita de campo.

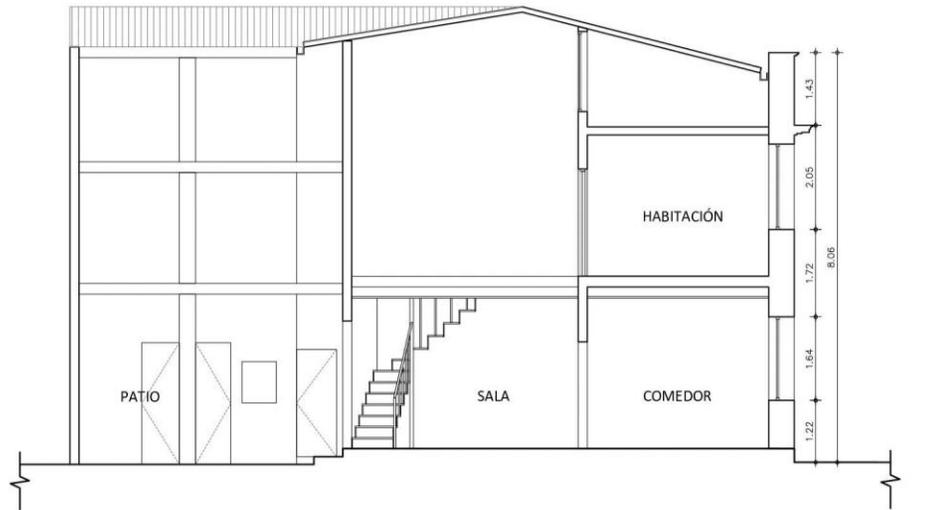
Corte longitudinal

Fuente: Equipo Levantamientos PEMP Patrimonio Inmueble. Restituido con información suministrada en la visita de campo.

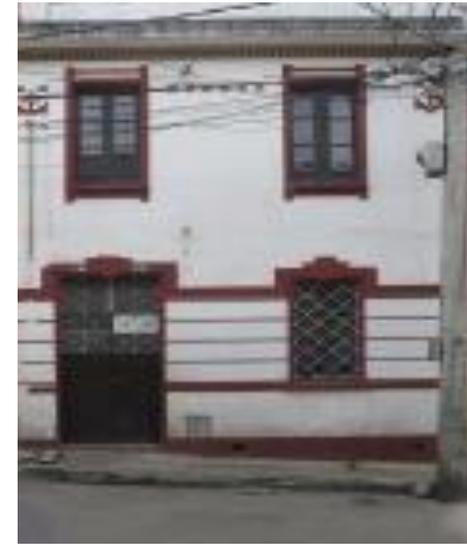
Fachada Sur

Valor estético: De acuerdo con lo descrito y su valoración histórica, el inmueble puede leerse de forma integral a pesar de sus modificaciones. Es representativo del periodo de la Transición y de la consolidación urbana de la época. Su repertorio formal está caracterizado por elementos de la fachada como las estriás horizontales, marcos, remate de ático y algunas molduras ortogonales. Hace parte de un conjunto de edificaciones construidas en la misma época, con características similares que consolidan un perfil homogéneo en la manzana.
