**FICHA DE INVENTARIO Y VALORACIÓN DE BIENES
CULTURALES INMUEBLES**
USO EXCLUSIVO DEL MINISTERIO DE CULTURA

1.1. Nombre del Bien	CL 1 C 5 A 77	1.2. Otros nombres	N.A.
1.3. Pertenece a valoración colectiva	No	1.4. Nombre	N.A.

3.1. Departamento	Bogotá	3.2. Municipio	Bogotá D.C.
3.3. Nomenclatura	CL 1 C 5 A 77	3.4. Nomenclatura antigua	CL 1 C 5 77
3.5. Barrio	Las Cruces	3.6. Código Barrio	003202
3.7. Dentro de sector urbano histórico	No	3.8. Nombre sector urbano	N.A.
3.9. No. de manzana	024	3.10. No. de predio	017
3.11. CHIP	AAA0032XRSY	3.12. Localidad	Santa Fé
3.13. Dentro de perímetro urbano	Si	3.14. UPZ	95
3.15. Nombre UPZ	Las Cruces

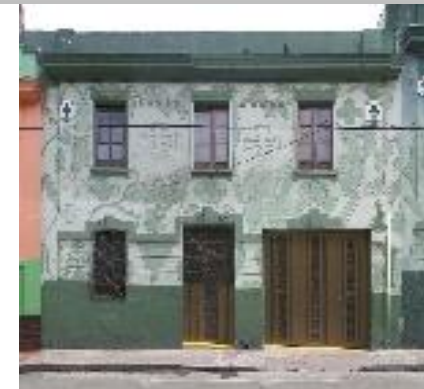
9. FOTOGRAFÍA DEL INMUEBLE

Inmueble de 2 pisos paramentado en un predio medianero con forma irregular, cuyas dimensiones son: frente de 8.57 m y fondo de 13.53 m logrando una proporción de 1 a 1.5 veces aproximadamente, con frente sobre la Calle 1 C. La ocupación del predio se realiza a través de volumen con patio central. Se accede a través de un zaguán central que reparte a la sala y a un garaje; también conecta con el patio central sobre el cual se ordenan dos crujiás de espacios; en uno de esos costados se encuentra la escalera. El primer piso consta de 2 alcobas, una sala, una cocina, 2 baños, un garaje y un patio cubierto; en el segundo piso hay otra unidad de vivienda. El volumen nuevo posee un voladizo sobre al patio interior. La fachada posee elementos decorativos como moldurados de ventanas y cornisa corrida, sobre marcos en las alfajías, dilataciones horizontales de un 1 cm de grosor aproximadamente, cornisas denticuladas rectas de ladrillos y acabado de pintura: el primer piso consta de 2 vanos de acceso y un acceso de ventana, mientras que el segundo piso consta de 3 vanos de ventana. El sistema estructural es de muros de carga en ladrillo, entrepiso y cubierta plana de concreto. Revestimiento de pañete y pintura; carpintería interior de madera y exterior de metal; pisos en cemento pulido y baldosa; cielorraso en resina plástica y escalera en concreto.

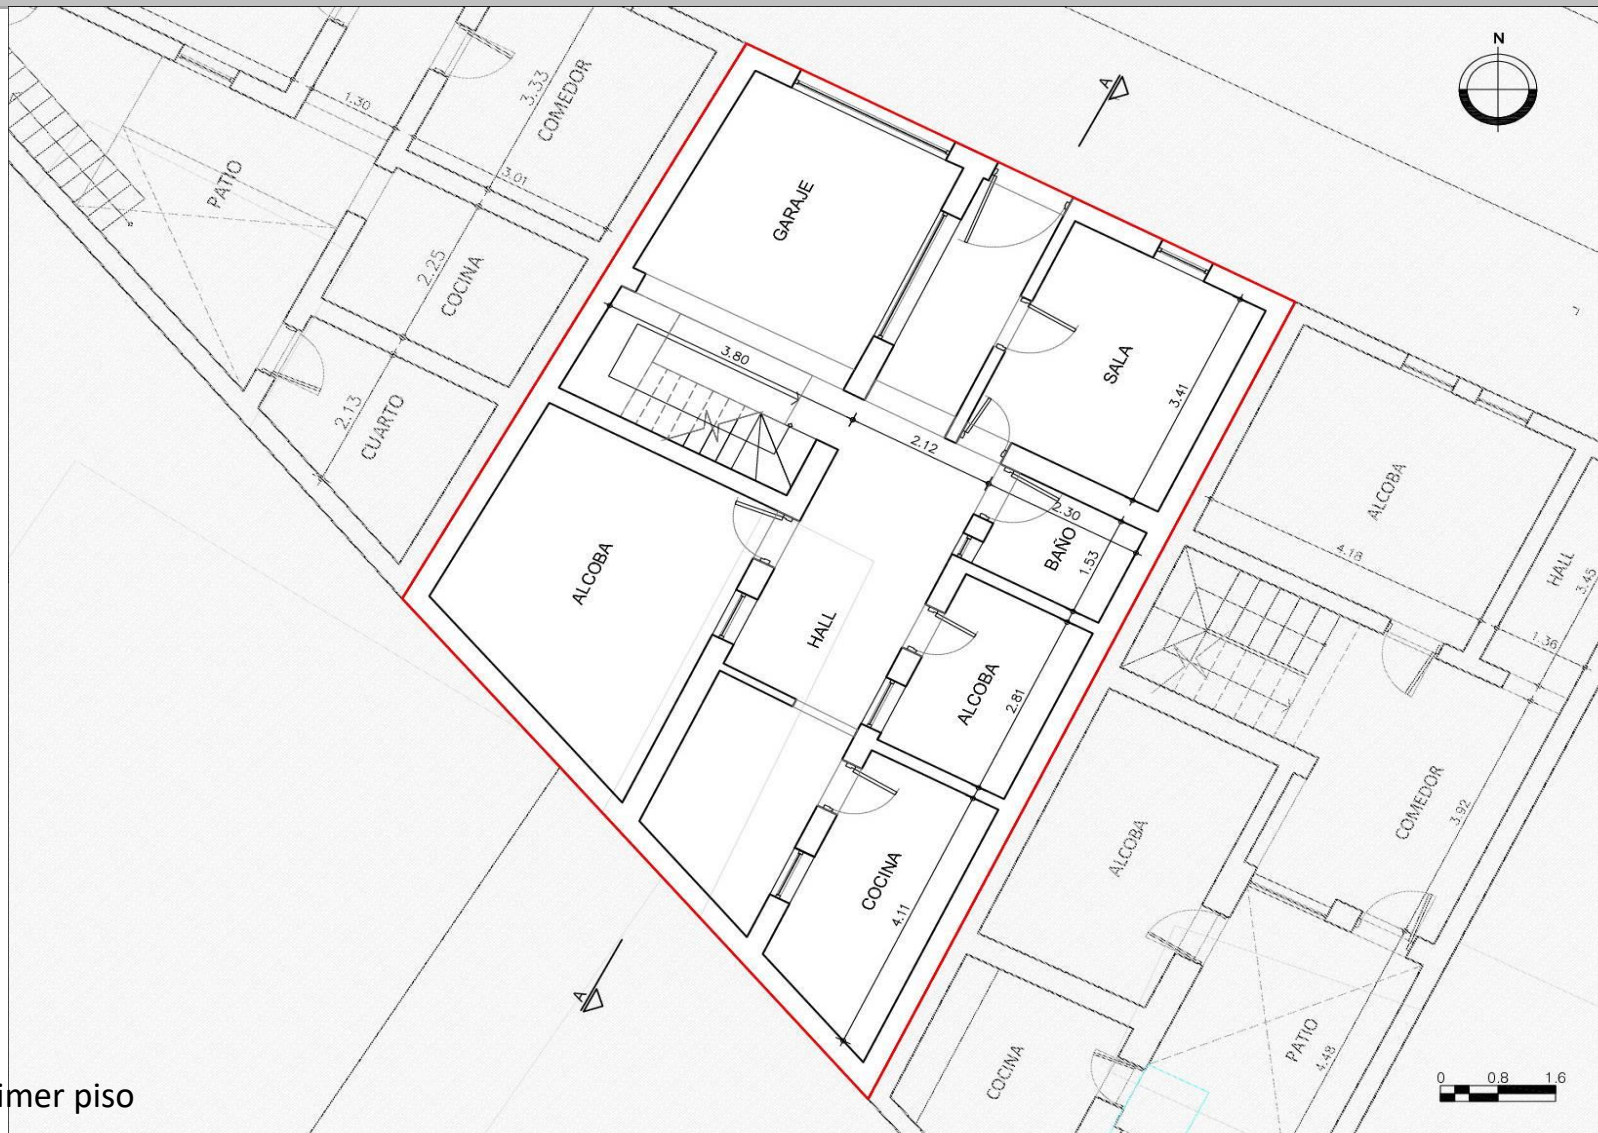
Planta primer piso

18. PLANIMETRÍA (PLANTA ARQUITECTÓNICA)

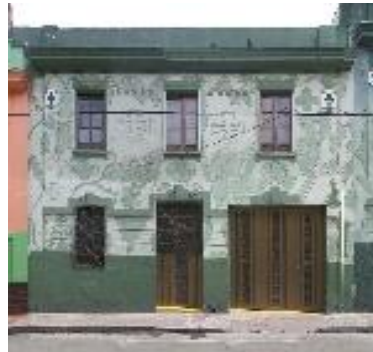
Fachada Norte

Valor estético: De acuerdo con lo descrito y su valoración histórica, el inmueble no puede leerse de forma integral debido a sus modificaciones. Hace parte de un conjunto de edificaciones representativas del periodo Republicano y de la consolidación urbana de esa época. A pesar de su fuerte filiación con el periodo de la Transición, conserva elementos originales como las ornamentaciones en fachada tipo floral, los sobre marcos con molduras de vanos de ventanas y puertas, elementos característicos del periodo Republicano con figuras geométricas abstractas, además del trabajo de zócalos en materiales distintivos del resto de la fachada; la presencia del parapeto que en este caso se usa como antepecho de la terraza, rematado con una moldura recta y demarcado por una cornisa.
