FICHA DE INVENTARIO Y VALORACIÓN DE BIENES CULTURALES INMUEBLES		USO EXCLUSIVO DEL MINISTERIO DE CULTURA		INMUEBLE No	MZ	027	
				Código Nacional		Hoja 1	PR	001

1. DENOMINACIÓN				8. LOCALIZACIÓN					
1.1. Nombre del Bien	KR 4 2 B 3	1.2. Otros nombres	N.A.

3.3. Nomenclatura	KR 4 2 B 3	3.4. Nomenclatura antigua	KR 4 2 B 11 Esquina	Fuente: Equipo Fotografía PEMP Patrimonio Inmueble					
3.5. Barrio	Las Cruces	3.6. Código Barrio	003202

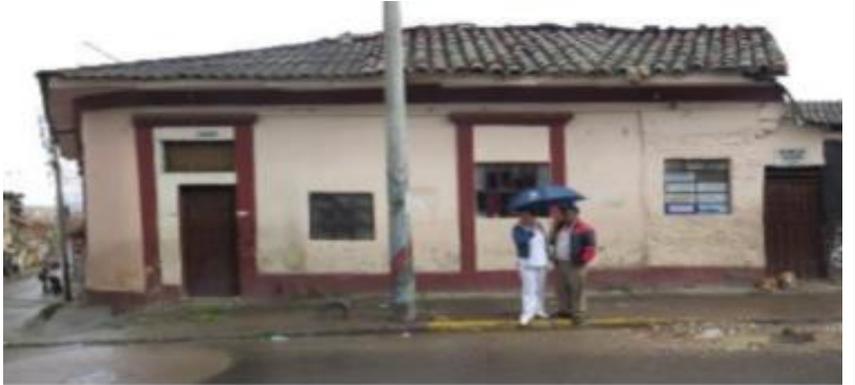
2. CLASIFICACIÓN TIPOLOGICA				9. FOTOGRAFÍA DEL INMUEBLE					
2.1. Grupo Patrimonial	Material	2.2. Subgrupo Patrimonial	Inmueble

14. DESCRIPCIÓN				Fuente:		No documentado							
Inmueble de un piso y un sótano generado por pendiente en la calle 2B. Se paramenta en un predio esquinero con forma rectangular, cuyas dimensiones son: frente de 18.50 y fondo de 13.15 m, logrando una proporción de 1 a 1.5 veces aproximadamente, con frentes sobre la carrera 4 y la calle 2 B. La ocupación del predio se realiza en a través de un volumen con patio central y un volumen posterior construido en el área del solar. La fachada sobre la carrera 4 posee dos accesos, uno en la volumetría original, y otro sobre el mismo costado en el muro que daba al solar; el sotano tiene acceso independiente por la calle 2B. La fachada sobre la carrera 4 consta de seis vanos, dos de ellos accesos y los cuatro restantes ventanas adaptadas, también se compone de zócalo, cornisa y alero con caja de madera. La fachada de la Calle 2B evidencia el nivel del sotano dividido por una cornisa de entrepiso, posee 4 vanos, 3 de ellos ventanas y un acceso; la parte superior posee tres vanos puerta ventana con balcón a ras de fachada, además de sobre marcos y cornisas de remate, alero y cornisa debajo del alero. El sistema estructural es de muros de carga en ladrillo pañetados y pintados; cubierta a una y dos aguas con estructura de madera y teja de barro; las carpinterías en puertas ventana son en madera y metálica en puertas de acceso y ventanas.				17. RESEÑA HISTÓRICA

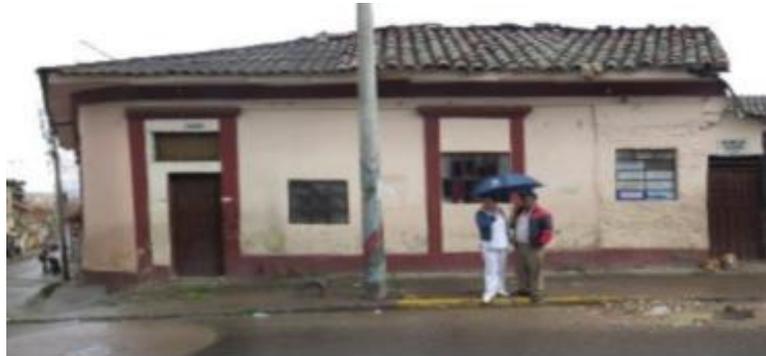
Fachada Sur

Valor estético: el inmueble puede leerse de forma integral pese a sus adiciones posteriores, es representativo del período Republicano de principios del Siglo XX y de la consolidación urbana de la época, caracterizada en este caso por la irregularidad del trazado con respecto a la traza colonial desarrollado en el Centro Histórico. Conserva su emplazamiento original de tres crujiás en torno a un patio y solar; también su repertorio formal caracterizado por elementos como la puerta ventana con balcón de tribuna, de acento vertical con sobremarco y corniza, zócalo y alero de caja, implementados en gran parte durante el periodo de su construcción.
