FICHA DE INVENTARIO Y VALORACIÓN DE BIENES CULTURALES INMUEBLES

INMUEBLE No	MZ	027
Hoja 1	PR	002

1.1. Nombre del Bien	CL 2 B 4 14	1.2. Otros nombres	N.A.
1.3. Pertenece a valoración colectiva	No	1.4. Nombre	N.A.

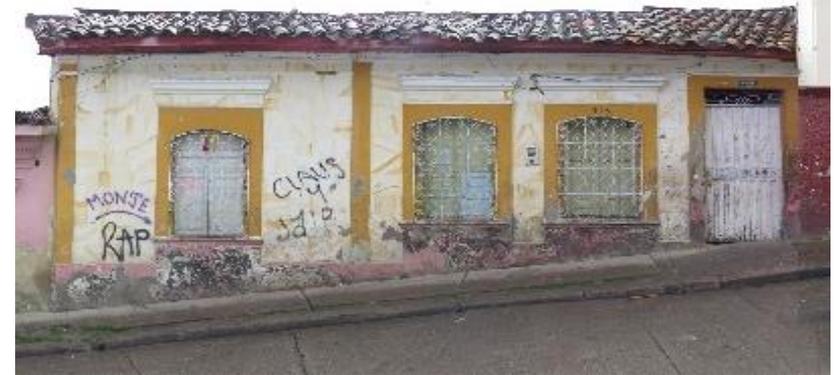
9. FOTOGRAFÍA DEL INMUEBLE

Inmueble de un piso paramentado en un predio medianero con forma rectangular, cuyas dimensiones son: frente de 11.6 m y fondo de 17.9 m, logrando una proporción de 1 a 1.5 veces aproximadamente con frente sobre la Calle 2B. La ocupación del predio se realiza a través de un volumen de cuatro crujiás con patio central y un patio posterior, ambos delimitados por galerías. El plano de fachada consta de un vano de acceso lateral y tres ventanas destacadas por molduras; posee dos pilastras que separan asimetricamente los vanos, alero y zócalo revocado. Se accede a través de un zaguán que conduce al patio principal, este a su vez comunica por un corredor lateral al patio posterior. La planta se desarrolla entorno a los patios y está compuesta por 13 unidades de habitación. El sistema estructural es de muros de carga en abobe y ladrillo con revestimiento de pañete y pintura; la cubierta es en estructura de madera a una y dos aguas con teja de barro. Al interior, los pies derechos son de madera; carpintería de madera en puertas y ventanas; puerta de acceso metálica; pisos en baldosa de cemento y madera machihembrada y cielorraso de madera.

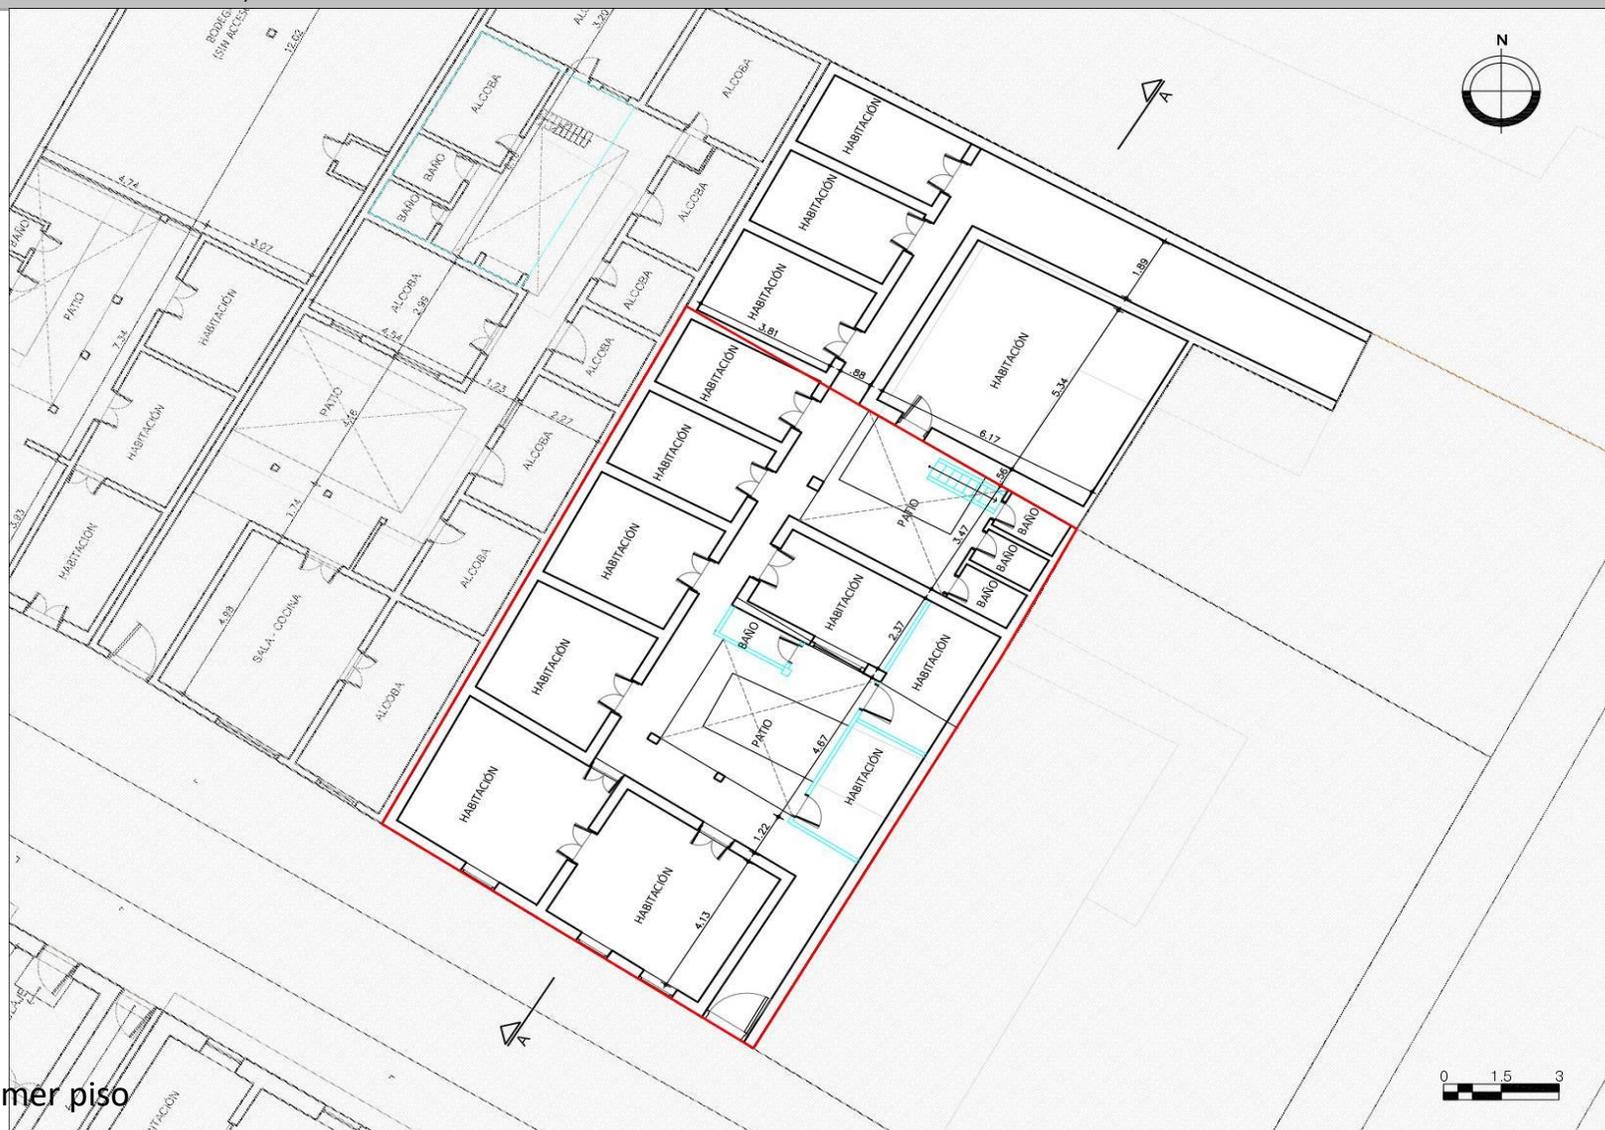
18. PLANIMETRÍA (PLANTA ARQUITECTÓNICA)

Planta primer piso
