FICHA DE INVENTARIO Y VALORACIÓN DE BIENES CULTURALES INMUEBLES

1.1. Nombre del Bien	CL 2 B 4 40	1.2. Otros nombres	N.A.
1.3. Pertenece a valoración colectiva	No	1.4. Nombre	N.A.

3.1. Departamento	Bogotá	3.2. Municipio	Bogotá D.C.
3.3. Nomenclatura	CL 2 B 4 40	3.4. Nomenclatura antigua	CL 2 B 4 40 42
3.5. Barrio	Las Cruces	3.6. Código Barrio	003202
3.7. Dentro de sector urbano histórico	No	3.8. Nombre sector urbano	N.A.
3.9. No. de manzana	027	3.10. No. de predio	004
3.11. CHIP	AAA0032XWNN	3.12. Localidad	Santa Fé
3.13. Dentro de perímetro urbano	Si	3.14. UPZ	95
3.15. Nombre UPZ	Las Cruces

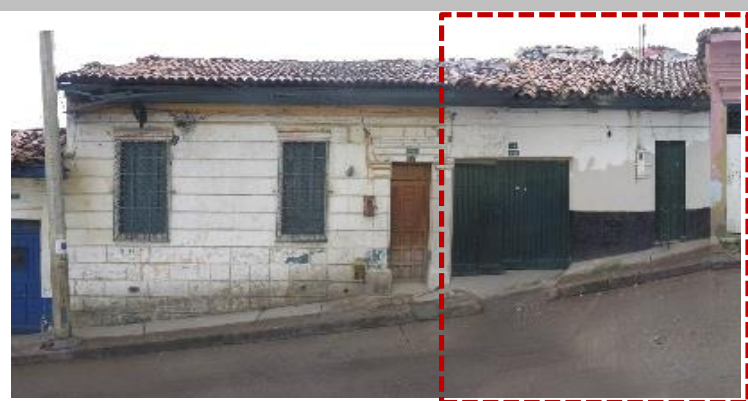
9. FOTOGRAFÍA DEL INMUEBLE

14. DESCRIPCIÓN	
<p>Inmueble de un piso paramentado en un predio medianero con forma rectangular, cuyas dimensiones son: frente de 8.1 m y fondo de 25.00 m, logrando una proporción de 1 a 3 veces aproximadamente, con frente sobre la Calle 2B. La ocupación del predio se realiza en a través de un volumen con patio lateral delimitado por una galería. La planta consta de varias habitaciones y dos bodegas, una ubicada en la entrada, y la otra, en la parte posterior a la cual no se tuvo acceso. La fachada se compone de un plano con un vano de acceso vehicular y un vano lateral de acceso peatonal; con zócalo pintado, cornisa y alero. El sistema estructural es de muros de carga en adobe y ladrillo con revestimiento de pañete y pintura; cubierta a una y dos aguas con estructura de madera y teja de barro. Al interior los pies derechos son en madera, igualmente las puertas; la carpintería de puertas en fachada es metálica; los pisos son en baldosa de cerámica y afinado de cemento.</p>
