**FICHA DE INVENTARIO Y VALORACIÓN DE BIENES
CULTURALES INMUEBLES**
USO EXCLUSIVO DEL MINISTERIO DE CULTURA

INMUEBLE No MZ 030

1.1. Nombre del Bien	KR 4 1 D 75	1.2. Otros nombres	N.A.
1.3. Pertenece a valoración colectiva	No	1.4. Nombre	N.A.

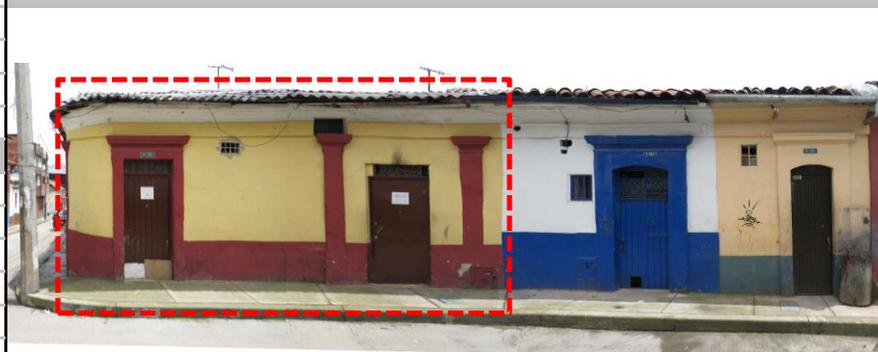
9. FOTOGRAFÍA DEL INMUEBLE

14. DESCRIPCIÓN
 Unidad arquitectónica compuesta por un inmueble de un piso con altillo, paramentado en los predios medianeros rectangulares 029 y 030; y el predio esquinero 001, cuyas dimensiones sumadas son: 15,60 m de frente por 5,21 m de fondo, logrando una proporción de 1 a 2,99 veces aproximadamente, con frentes sobre la Carrera 4 y la Calle 1 D. El predio 001 tiene un frente de 8,40 m por 5,21 m de fondo y se localiza en el costado sur de la unidad arquitectónica. La ocupación de los predios es total y se ingresa desde la Carrera 4 a cada uno de ellos: el predio 001 consta de una alcoba y una sala-comedor que se comunican entre sí y tienen cada una un acceso independiente, también hay una cocina, un baño y unas escaleras que llevan al altillo; el predio 029 es un depósito con unas escaleras; del predio 030 se desconoce su interior. Las fachadas constan de un cuerpo con vanos verticales, zócalo pintado, una cornisa y remate alero de teja de barro sobre canes de madera a la vista; sobre el costado sur se levanta un volumen pañetado con un vano de ventana y un vano sellado, lo cual corresponde a una modificación; sobre el costado oriental consta de dos vanos de acceso: uno con pilastras aisladas y otro con marco y cornisa. El sistema estructural es de muros de carga en adobe y ladrillo con revestimiento de pañete y pintura; cubierta a un agua en teja de fibrocemento y teja de barro sobre una estructura de madera. Cuenta con carpinterías metálicas externas y en madera al interior; pisos en cemento esmaltado y brillante; y cielorraso interior en entablado de madera.

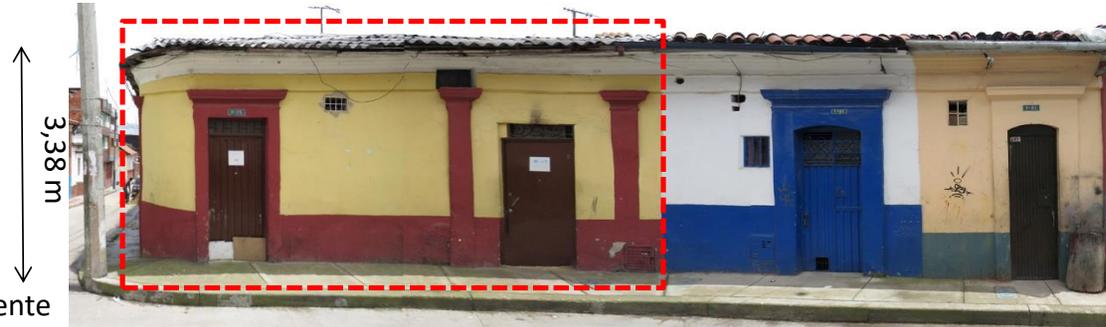
Fachada Oriente

Valor estético: De acuerdo con lo descrito y su valoración histórica, la unidad arquitectónica no puede leerse de forma integral debido a sus modificaciones. Es representativa del período Republicano de principios del siglo XX y de la consolidación urbana de la época. Conserva su repertorio formal en la fachada, como el remate de cornisas y molduras en puertas y ventanas, propios de la arquitectura de este periodo. La modificación más significativa es la adición del altillo, lo cual se ve reflejado en la fachada sur.
