FICHA DE INVENTARIO Y VALORACIÓN DE BIENES CULTURALES INMUEBLES				USO EXCLUSIVO DEL MINISTERIO DE CULTURA			INMUEBLE No		MZ		030	
				Código Nacional				Hoja 1			PR		019

1. DENOMINACIÓN						8. LOCALIZACIÓN										
1.1. Nombre del Bien		CL 1 F 4 A 27		1.2. Otros nombres		N.A.

FICHA DE INVENTARIO Y VALORACIÓN DE BIENES CULTURALES INMUEBLES

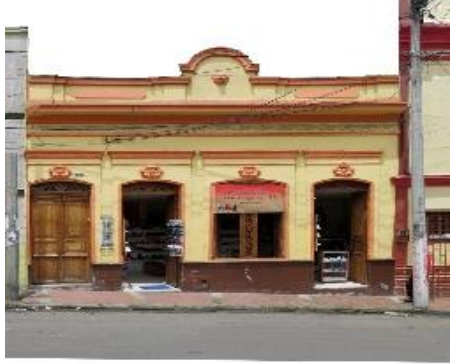
Inmueble de un piso con mezzanine, paramentado en un predio medianero con forma rectangular, cuyas dimensiones son: frente de 7.59 m y fondo de 14.79 m logrando una proporción de 1 a 2 veces aproximadamente, con frente sobre la CL 1 F. La ocupación del predio es total. Se ingresa a través de un acceso externo al local comercial, y mediante un corredor interno que distribuye a 2 unidades de vivienda y a una escalera, la cual lleva a la tercera unidad de vivienda ubicada sobre el mezzanine. La fachada consta de un cuerpo con un zócalo revocado y resaltado con una moldura, con un remate de una cornisa y un parapeto; posee 3 vanos de puerta y uno de ventana, todos con moldura en la clave. El sistema estructural original es de muros de carga en ladrillo con revestimiento de pañete y pintura; la intervención interna se desarrolla con una estructura y placa metálica; cubierta a un agua en teja de plástico y fibrocemento con estructura metálica; carpintería de madera y metal; pisos en tableta cerámica.

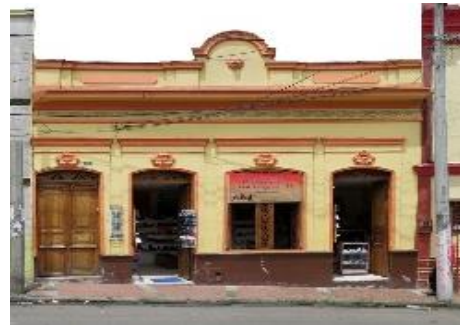
Fachada Norte

Valor estético: De acuerdo con lo descrito y su valoración histórica, el inmueble no puede leerse de forma integral debido a sus modificaciones. Es representativo del periodo Republicano de principios del Siglo XX y de la consolidación urbana de la época, caracterizada en éste caso, por la irregularidad del trazado. Conserva su repertorio formal, caracterizado por los elementos ornamentales de la fachada como las cornisas, molduras, remate de parapeto, propios de la arquitectura de este periodo.
