FICHA DE INVENTARIO Y VALORACIÓN DE BIENES CULTURALES INMUEBLES

1.1. Nombre del Bien	CL 1 F 4 3	1.2. Otros nombres	N.A.
1.3. Pertenece a valoración colectiva	No	1.4. Nombre	N.A.

3.1. Departamento	Bogotá	3.2. Municipio	Bogotá D.C.
3.3. Nomenclatura	CL 1 F 4 3	3.4. Nomenclatura antigua	CL 1 F 4 3 EsquinaKR 4 1 19
3.5. Barrio	Las Cruces	3.6. Código Barrio	003202
3.7. Dentro de sector urbano histórico	No	3.8. Nombre sector urbano	N.A.
3.9. No. de manzana	030	3.10. No. de predio	028
3.11. CHIP	AAA0032YAEP	3.12. Localidad	Santa Fé
3.13. Dentro de perímetro urbano	Si	3.14. UPZ	95
3.15. Nombre UPZ	Las Cruces

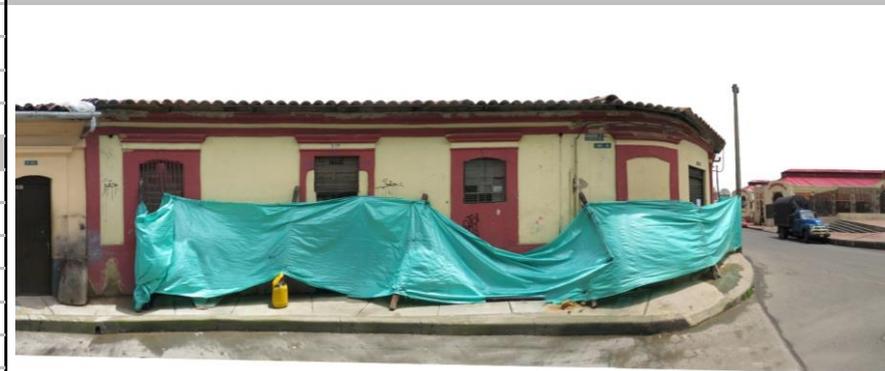
9. FOTOGRAFÍA DEL INMUEBLE

14. DESCRIPCIÓN
<p>Inmueble de un piso con mezzanine paramentado en un predio esquinero con forma rectangular, cuyas dimensiones son: frente de 14.79 m y fondo de 5 m logrando una proporción de 1 a 1.5 veces aproximadamente, con frentes sobre la Calle 1 F y la Carrera 4. La ocupación del predio es total. Desde la Calle 1 F se accede al primer local sobre el costado lateral, y sobre la Carrera 4 se accede al segundo local; ambos tanto en primer piso como en el mezzanine. La fachada consta de un cuerpo con zócalo pintado, rematado por una cornisa y un alero de teja de barro sobre canes de madera. El costado de la Calle 1 F consta de un vano de puerta identificado por molduras y un vano de puerta esquinero; el costado de la Carrera 4 consta de una sucesión de vanos, de los cuales 2 vanos son de ventana, un vano de puerta y un vano clausurado, todos ellos con molduras. El sistema estructural es de muros de carga en adobe y ladrillo, cubierta a un agua en teja de barro con estructura de madera. Acabado de revestimiento de pañete y pintura; carpintería de madera y metal; pisos en tableta cerámica.</p>
